## Notícias de catástrofes no Douro:

uma leitura geográfica  
da dinâmica do meio físico

Carlos Bateira \*

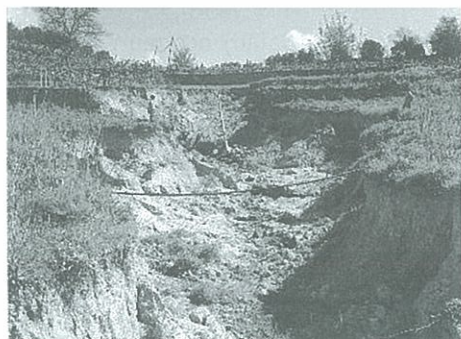
**Fig. 3** | Vista de jusante da cicatriz do fluxo de Sta. Marinha do Zêzere em 2001

A ida ao terreno na altura da ocorrência do movimento de vertente (2001) e três anos mais tarde permitiu-nos verificar que estas áreas foram objecto de recuperação e de reconstrução, sendo apenas reconhecidos na paisagem pela cor acinzentada de muros em pedra reconstruídos.

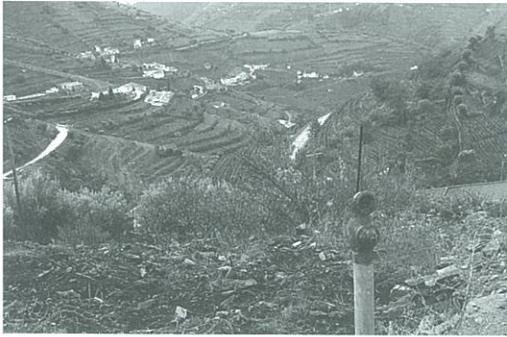
**Fig. 5** | Espaço onde existia a casa destruída pelo fluxo de detritos de Alvações do Corgo

Actualmente, em ambos os casos apresentados, não encontramos marcas muito visíveis da sua ocorrência na paisagem, uma vez que os detritos já foram parcialmente removidos, as estradas e muros reconstruídos e as vinhas replantadas. Muitas vezes restam apenas vestígios de antigos espaços habitados, que sobreviveram à destruição dos movimentos de vertente (Figura 5).

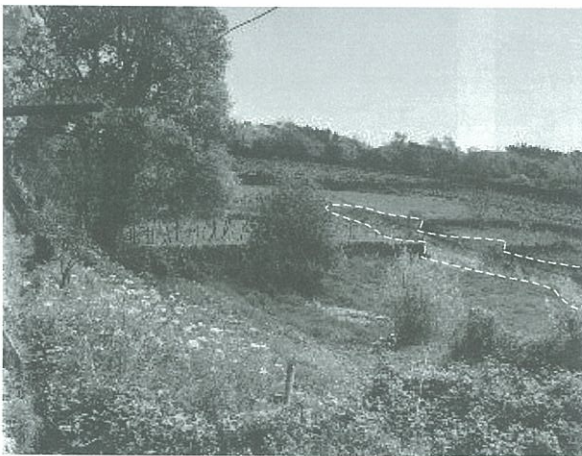
**Fig. 6** | Perfil longitudinal da cicatriz do Fluxo de Lama de Sta. Marinha do Zêzere

O movimento corresponde a um fluxo de lama que se desenvolveu ao longo de uma vertente com um declive médio aproximado de 10°. A vertente encontra-se organizada em amplos patamares agrícolas construídos com muros de suporte em pedra. Este fluxo movimentou materiais provenientes de três patamares agrícolas, cujos muros de suporte entraram em rotura.

O movimento é do tipo retrogressivo uma vez que a rotura inicia-se no muro de suporte situado a jusante, responsável pela perda de apoio dos restantes patamares agrícolas e recuo da cicatriz para montante.

A área de desencadeamento correspondente à cicatriz (Figura 6 e 7) tem cerca de 70 metros de comprimento, 10 metros de largura e altura que varia entre 1 e 4 metros. A área afectada é de cerca de 230 metros, o que provocou a destruição de vinha nos patamares inferiores do valeiro. A jusante dos muros destruídos o movimento não provocou erosão significativa correspondendo essencialmente a uma área de transporte e deposição de materiais finos.

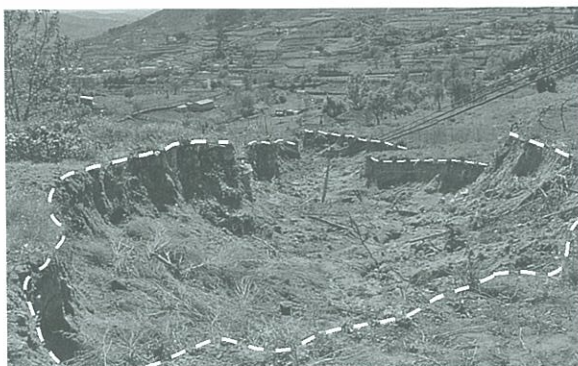
Fig. 7 | Cicatriz do Fluxo de Lama de Sta. Marinha do Zêzere de montante para jusante

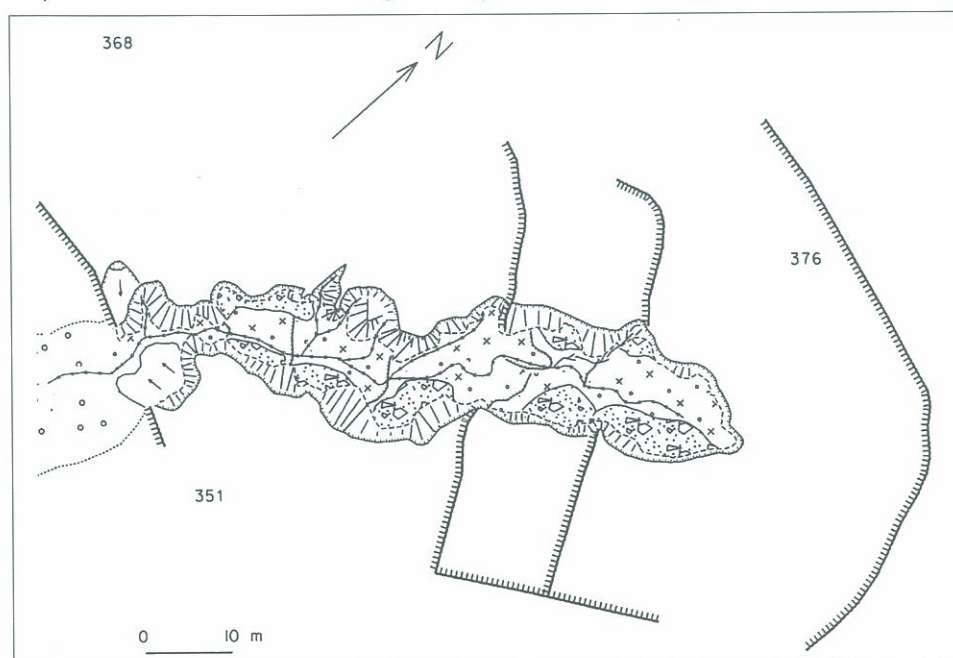
Fig. 8 | Esboço Geomorfológico de Sta, marinha do Zêzere

A variação morfológica da cicatriz do movimento (Figura 8) deve-se essencialmente à grande variabilidade da profundidade e intensidade de alteração do granodiorito. A irregularidade do fundo da cicatriz resulta da variabilidade da alteração, contribuindo para o desenvolvimento de duas roturas de declive com a respectiva correspondência com a rocha muito alterada, mas resistente.

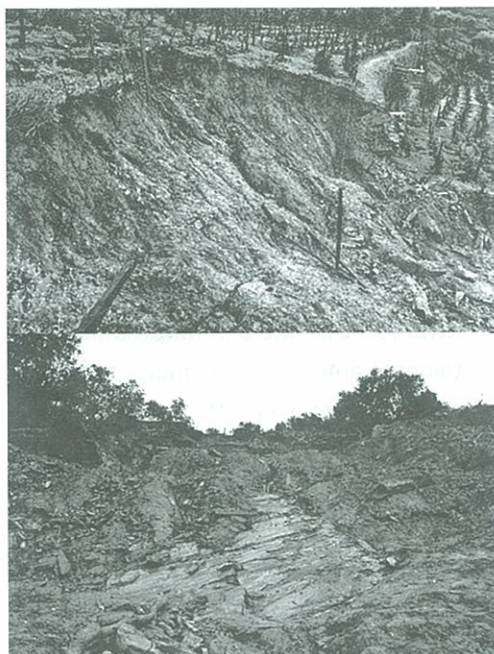
Na vertente em causa existe uma cobertura detrítica de forte componente argilosa, de espessura, aproximada, de dois metros, sob a qual foram construídos patamares agrícolas com uma inclinação suave, para o plantio da vinha. Sob a cobertura detrítica dispõe-se o complexo xisto-grauváquico, que no local é constituído por xisto, cujos planos de xistosidade têm pendor conforme à vertente.

Fig. 9 | Alvações do Corgo – importâncias dos planos de estratificação que coincidem com a superfície de deslizamento

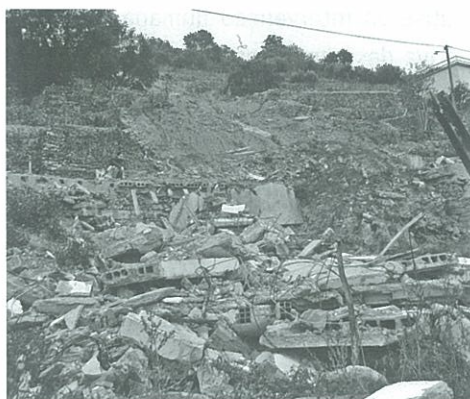
**Fig. 10** | Vista de jusante da cicatriz do fluxo de Alvações do Corgo em 2001

dos referidos muros estavam assentes directamente sobre o xisto. Porém, no local do movimento o muro de suporte estava assente sobre os materiais detríticos, que ao saturarem deslizaram sobre a camada de xisto subjacente (Figuras 10 e 11).

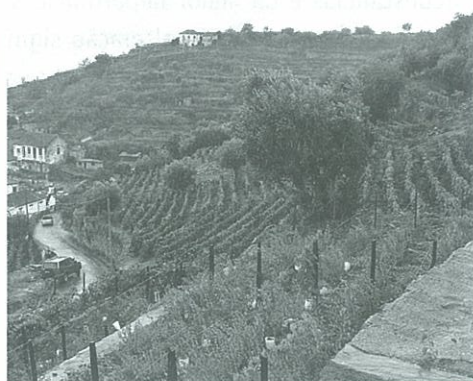
**Fig. 11** | Vista de montante da cicatriz do fluxo de Alvações do Corgo em 2004

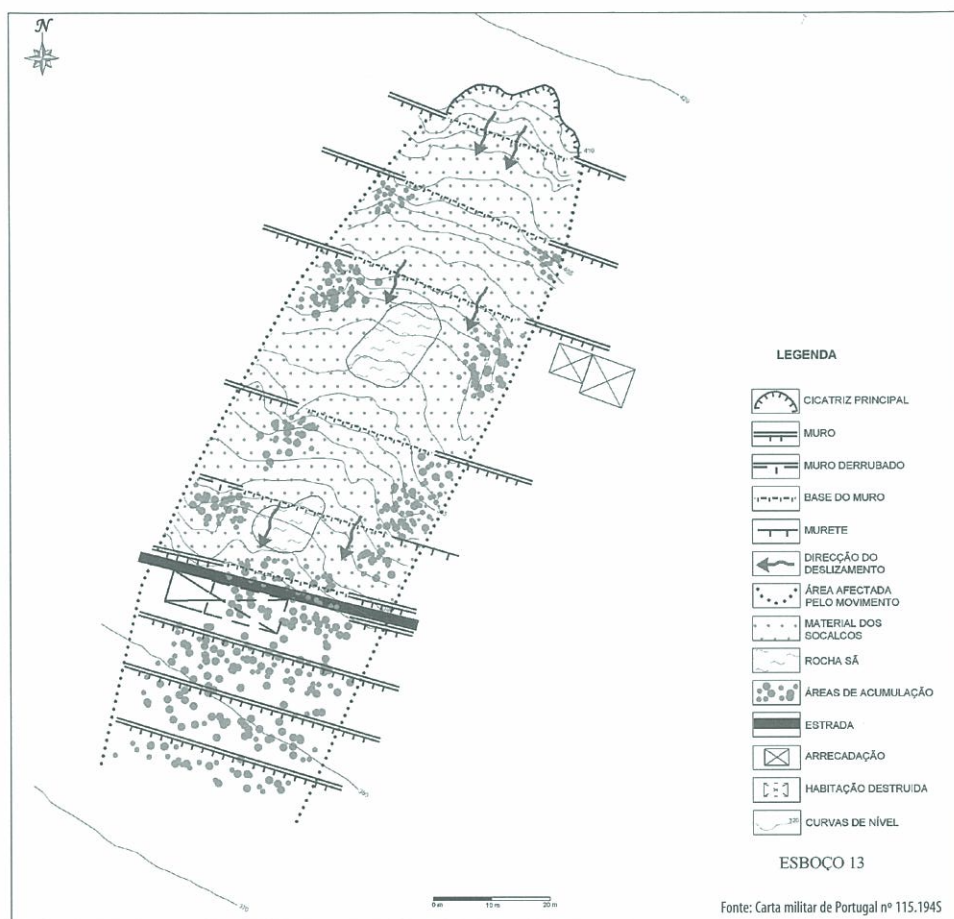
Em simultâneo retira-se todo o coberto herbáceo, fomentando o escoamento superficial de forma a que o processo de infiltração seja reduzido ao mínimo. Esta água é canalizada para sulcos, por vezes construídos em pedra, que orientam todo o escoamento superficial para uma linha de água permanente. No caso do movimento de Alvações do Corgo a propriedade agrícola onde ocorreu não tinha sido devidamente drenada e os pequenos regos paralelos às curvas de nível não foram construídos. Esse facto permitiu a infiltração da água que escoava à superfície, imediatamente a montante do muro, adicionando-se ao escoamento interno processado junto à sua base (fig 12).

**Fig. 12 |** Esboço morfológico do movimento de Alvações do Corgo

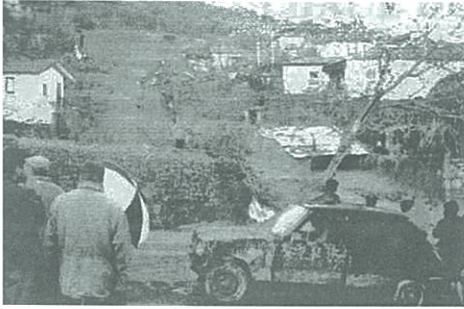
O movimento múltiplo de Ariz (Peso da Régua) também ocorreu em 26 de Janeiro de 2001, provocando a destruição de duas habitações e de um veículo automóvel, tornando intransitável uma estrada por um breve período de tempo, destruindo um caminho e patamares de vinha e causando uma vítima mortal (Figuras 13 e 14).

Fig. 13 | Vista de jusante da cicatriz do fluxo de Ariz em 2001

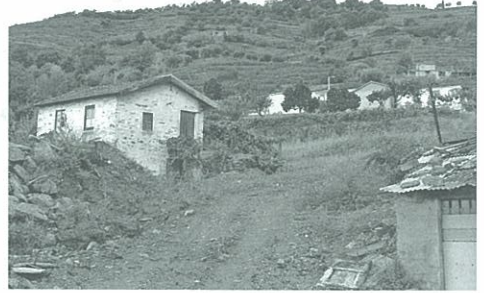
Fig. 14 | Vista de jusante da cicatriz do fluxo de Ariz em 2004

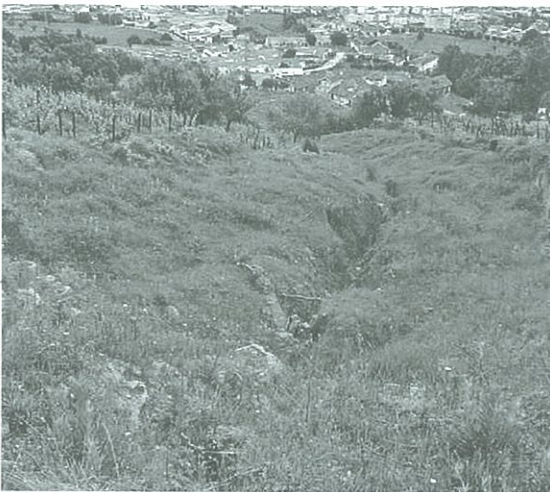
A vertente onde ocorreu o movimento é complexa, sendo convexa na parte superior e apresenta várias roturas de declive, promovendo, para jusante, um aumento do declive. A montante os declives variam entre os 20° e os 25° e a secção média da vertente aproxima-se dos 45°, diminuindo novamente na base da vertente, junto ao rio Douro. É a jusante de uma rotura de declive que se localiza o movimento (Figura 15).

Fig. 15 | Cicatriz do fluxo de detritos de Ariz vista de montante para jusante

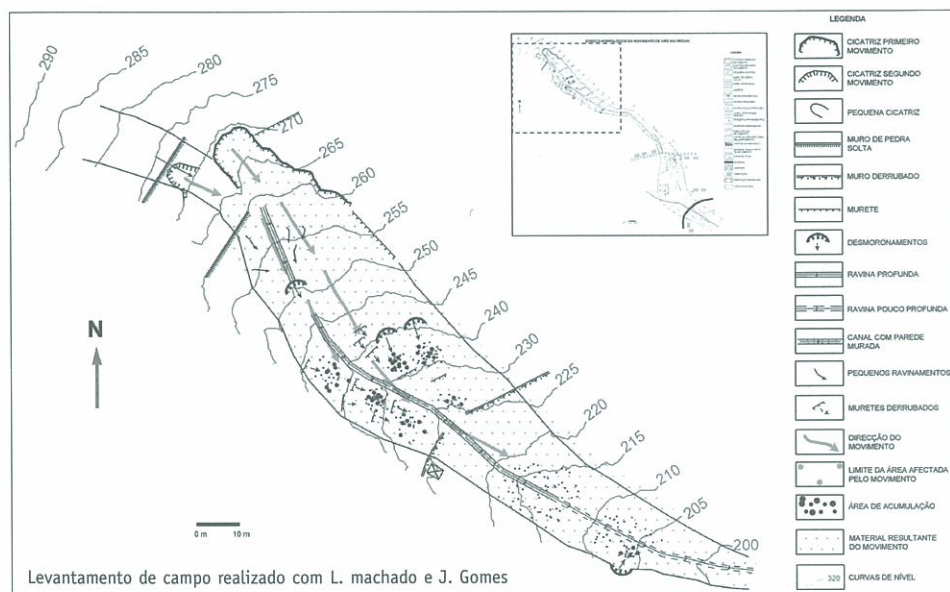
Quanto ao tipo de actividade, pode ser classificado como um movimento sucessivo, já que é constituído por dois fluxos de lama que ocorreram com um intervalo de tempo reduzido. O primeiro, formou uma cicatriz de 10 m de largura, 15 m de comprimento e cerca de 3 m de altura, desenvolvendo-se ao

longo da linha de água (declives entre os 40° e os 45°) mobilizando uma quantidade crescente de materiais. Próximo do caminho, que destruiu, alarga a sua área de transporte para além do pequeno barranco onde atingiu duas casas, depositando os materiais mais grosseiros que tinha mobilizado dos muros destruídos. Ao atingir a estrada dispersa os materiais argilosos ao longo dos patamares agrícolas que se situam a jusante (Figura 16).

Fig. 16 | Cicatriz do fluxo de detritos de Ariz vista de montante para jusante
