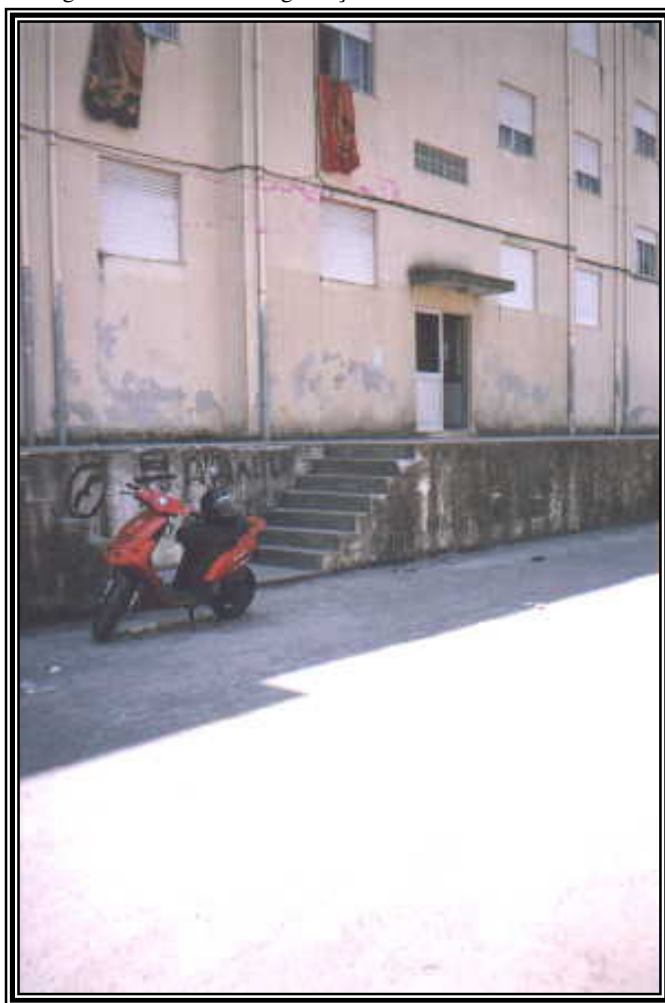
Fotografia 42 – Bairro de S. João de Deus, falta de limpeza nos espaços exteriores

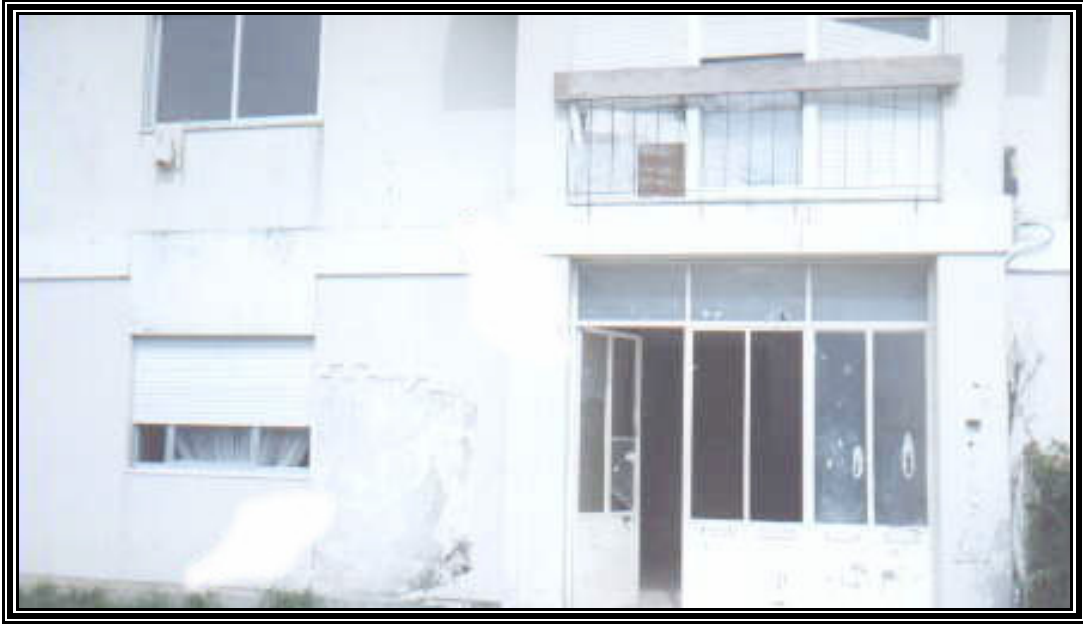
Fotografia 43 – Marcas de degradação no Bairro do Cavaco

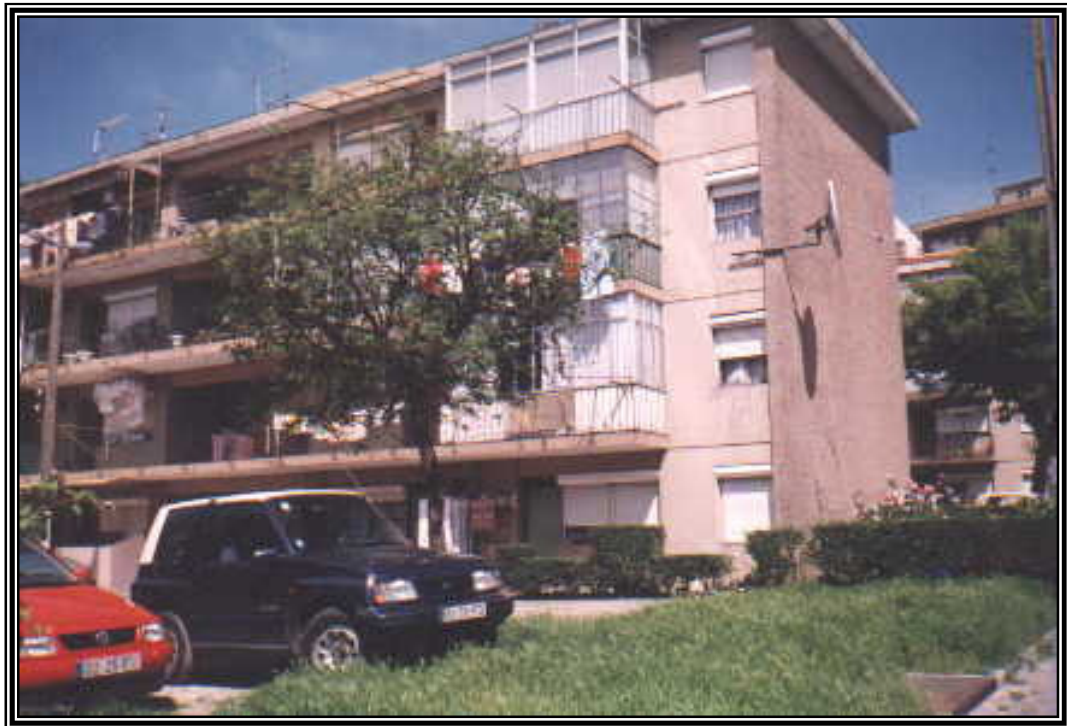
Fotografia 44 – Marcas de degradação no Bairro do Balteiro

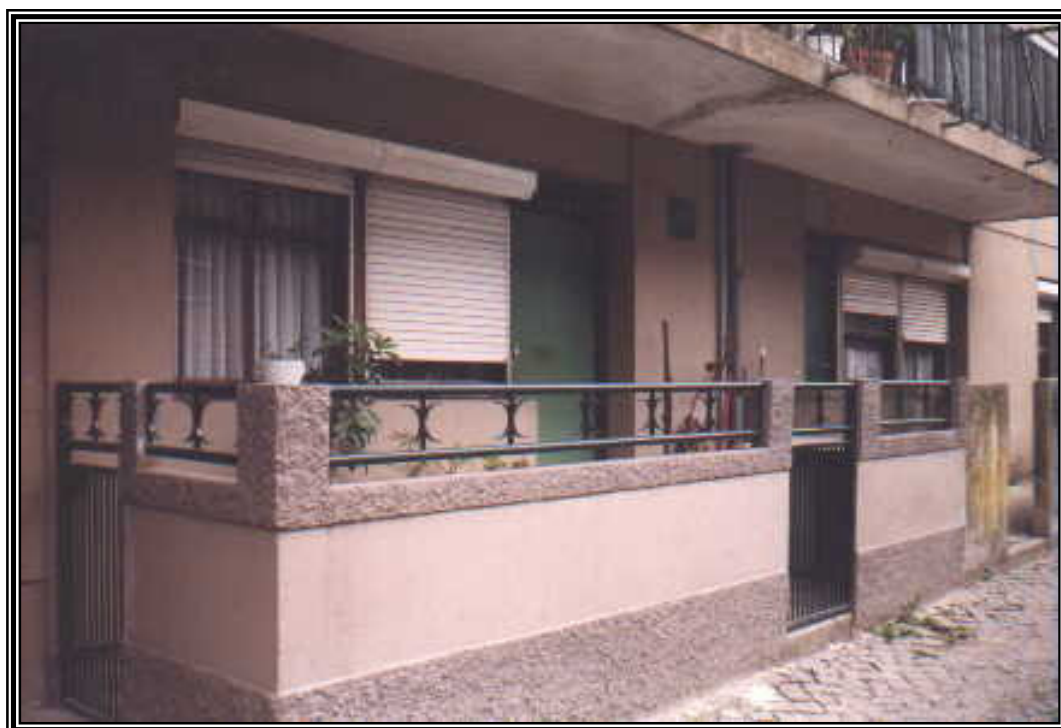
Fotografia 46 – Varandas de acesso aos alojamentos fechadas sem qualquer uniformização, no Bairro de S. João de Deus

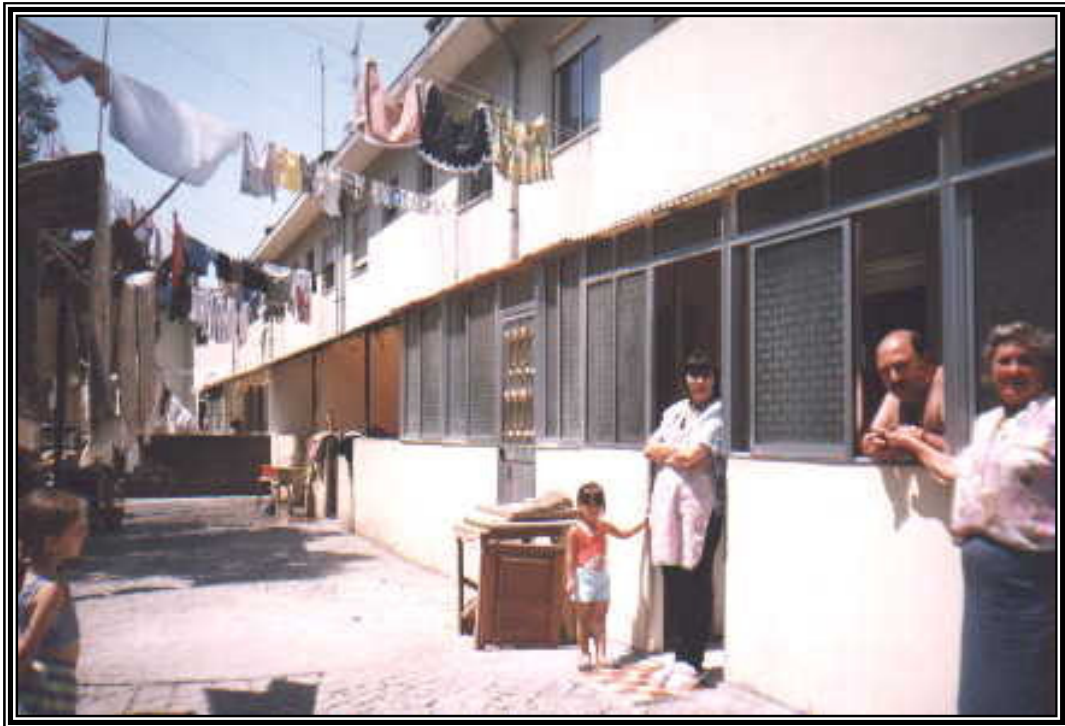
Fotografia 47 – Construção de varanda no rés-do-chão, no Bairro de Fernão de Magalhães

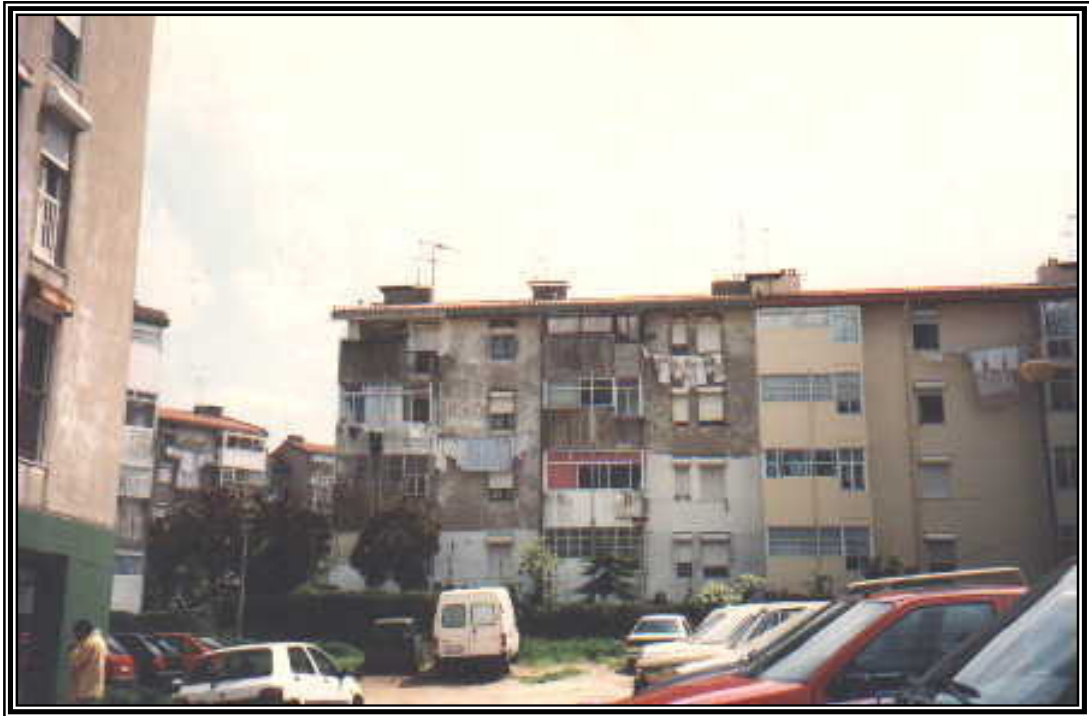
Fotografia 51 – Marcas de degradação nas paredes exteriores, no Bairro de Fernão de Magalhães

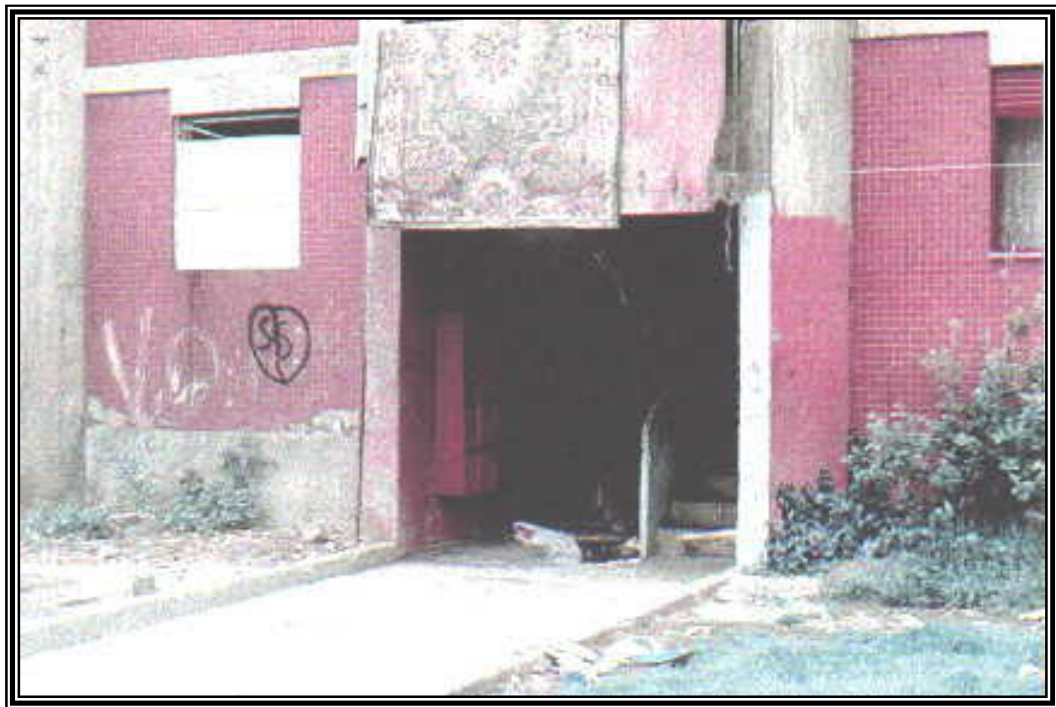
Fotografia 54 – Marcas de degradação e humidade nos edifícios, no Bairro das Pereiras

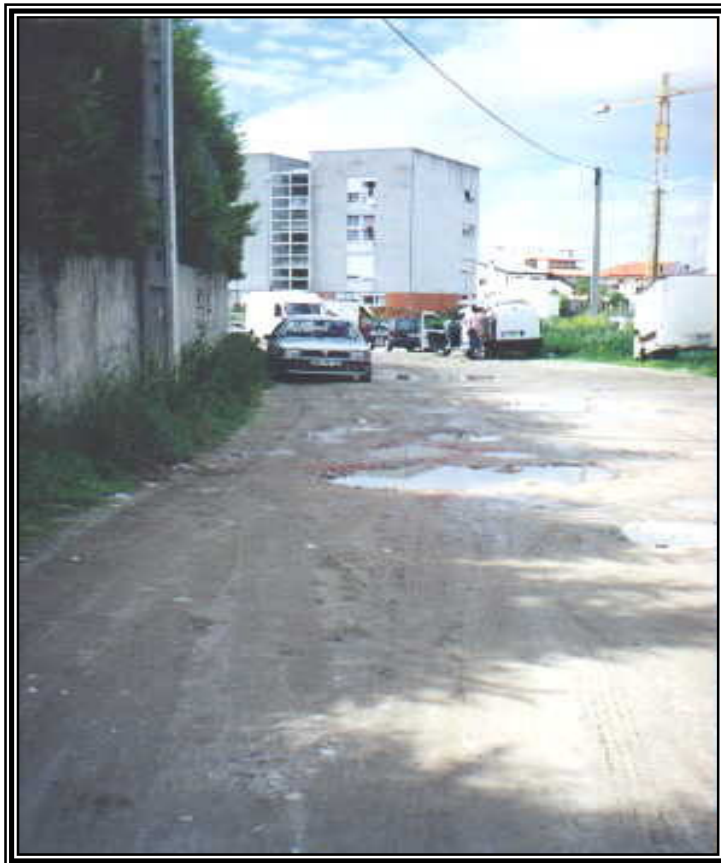
Fotografia 56 – Marcas de degradação nos espaços exteriores (ruas e passeios), no Bairro do Sardão

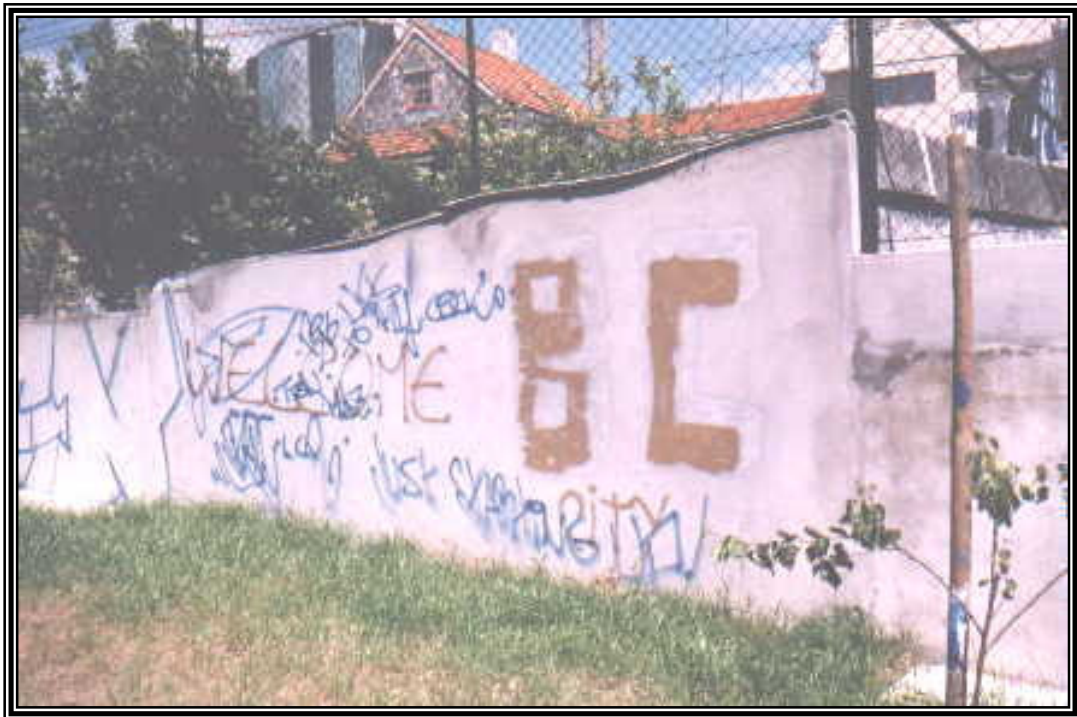
Fotografia 60 – Marcas de vandalismo nos edifícios, no Bairro do Carvalhido

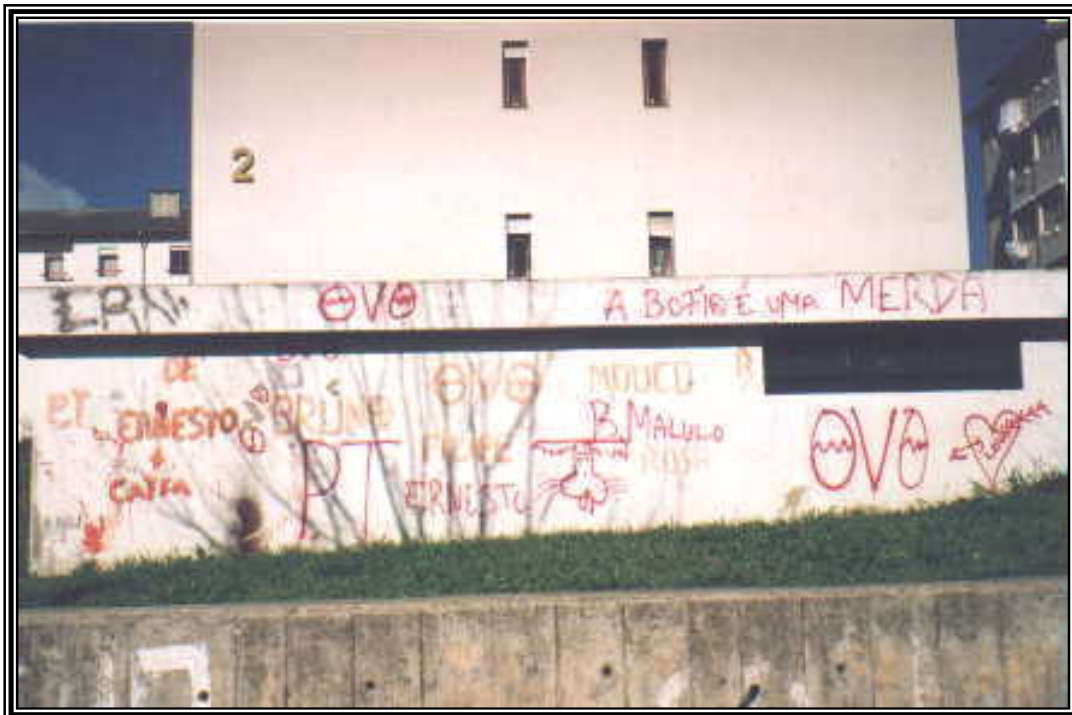
Fotografia 61 – Marcas de vandalismo nos espaços exteriores, no Bairro das Condominhas

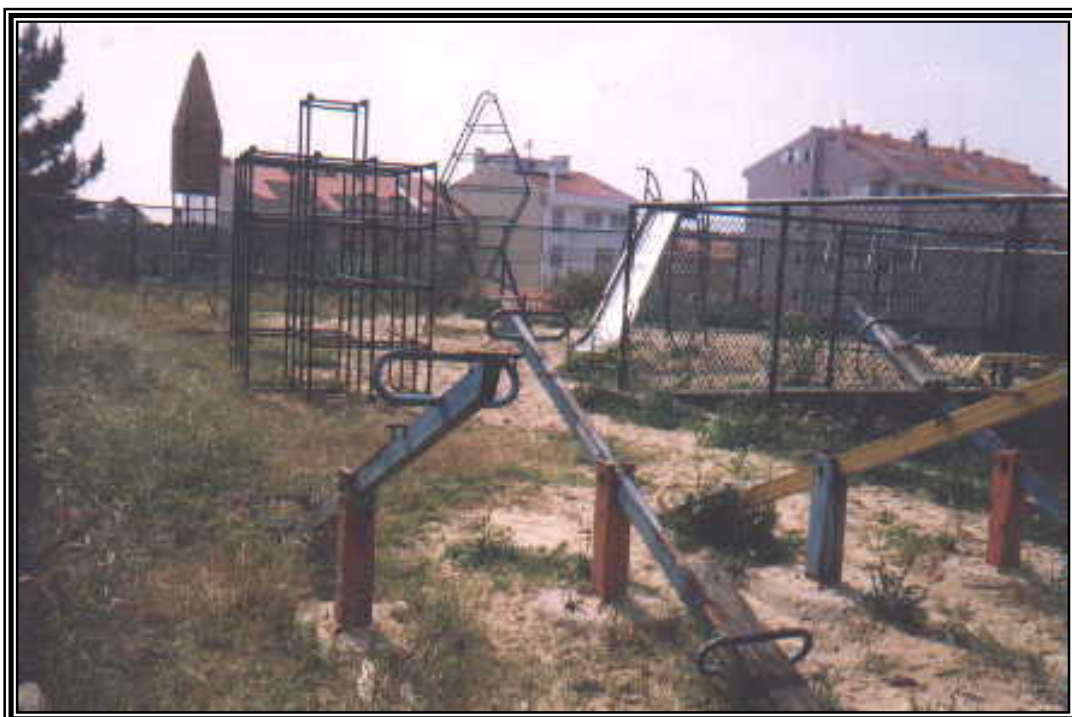
Fotografia 62 – Marcas de vandalismo no espaço exterior, no Bairro da Mouteira

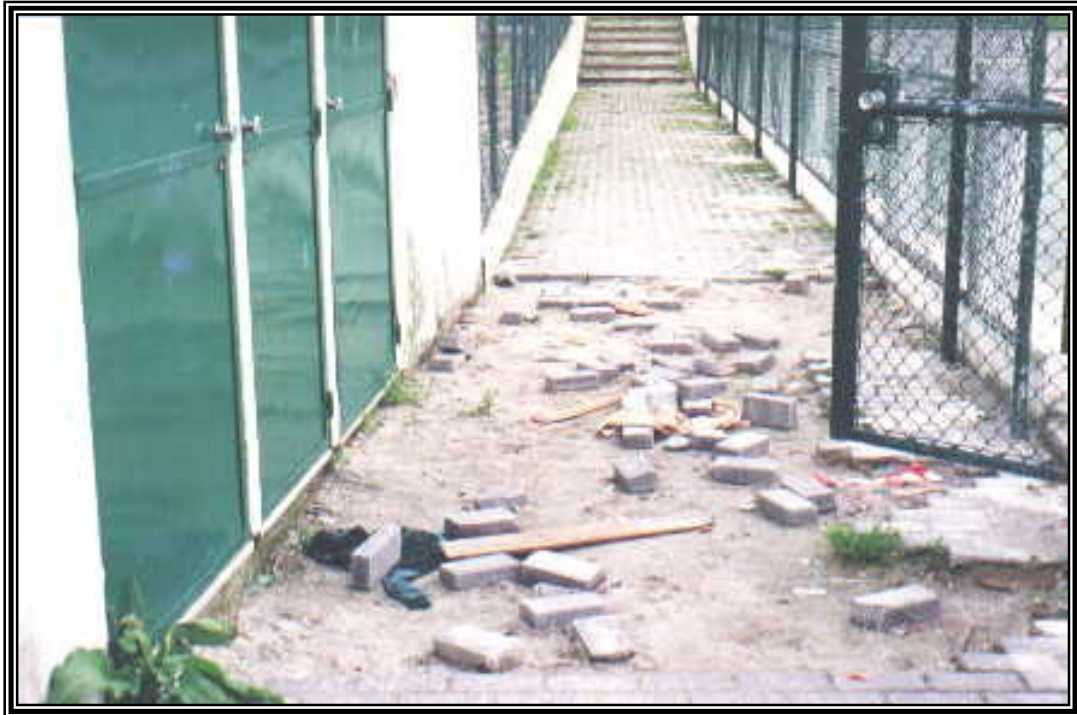
Fotografia 63 – Marcas de vandalismo no parque infantil, da Cooperativa “O Telefone”

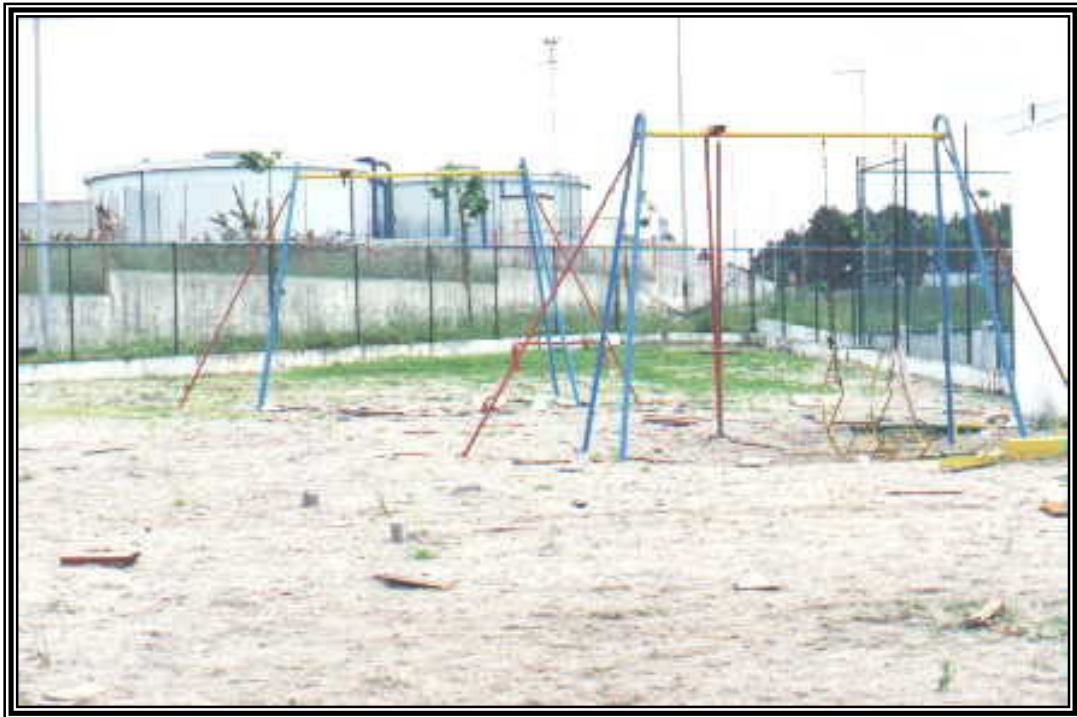
Fotografia 64 – Marcas de vandalismo no campo de jogos, no Bairro de S. Gens

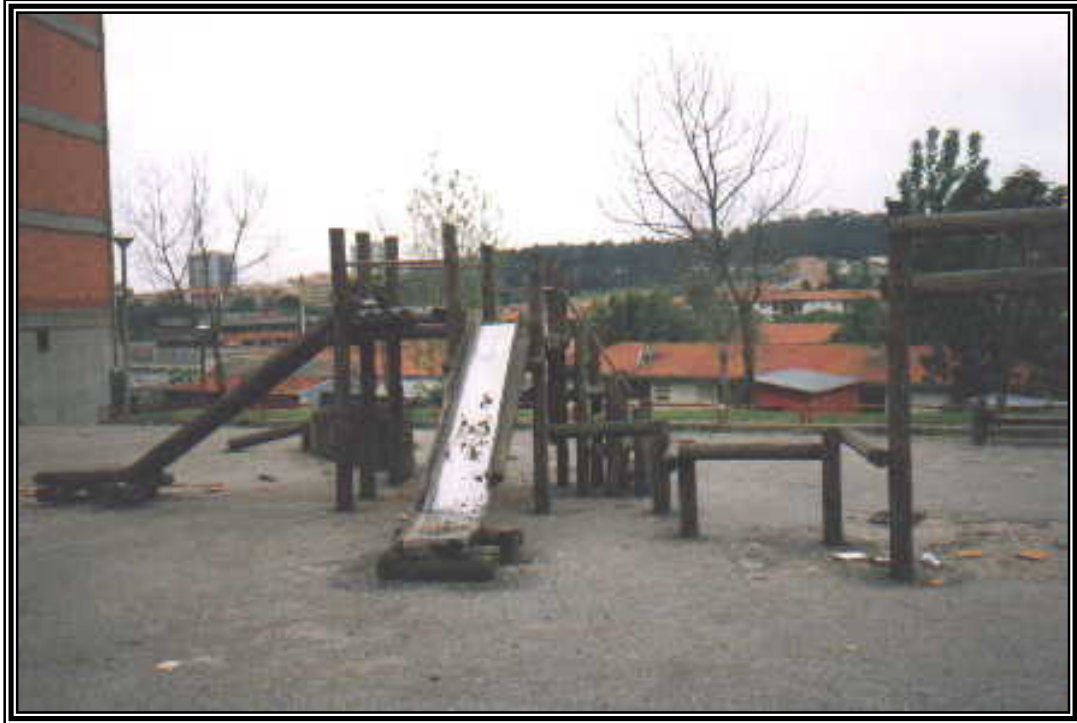
Fotografia 65 – Marcas de vandalismo no parque infantil, no Bairro de S. Gens

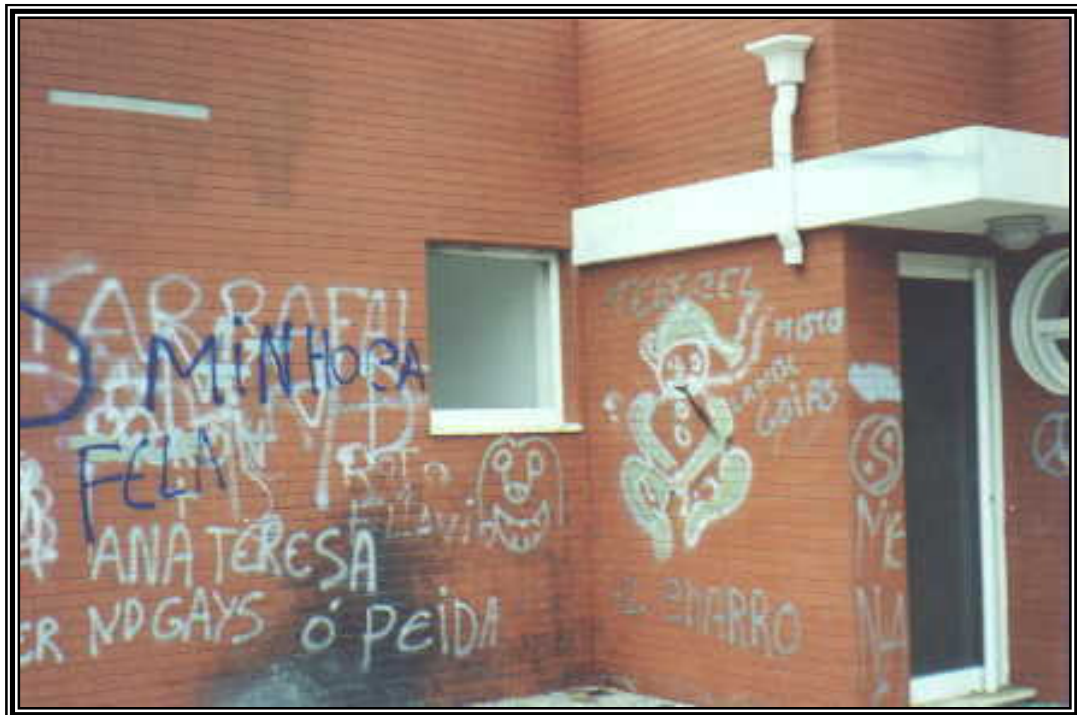
Fotografia 66 – Marcas de degradação no parque infantil, no Bairro de Lordelo do Ouro

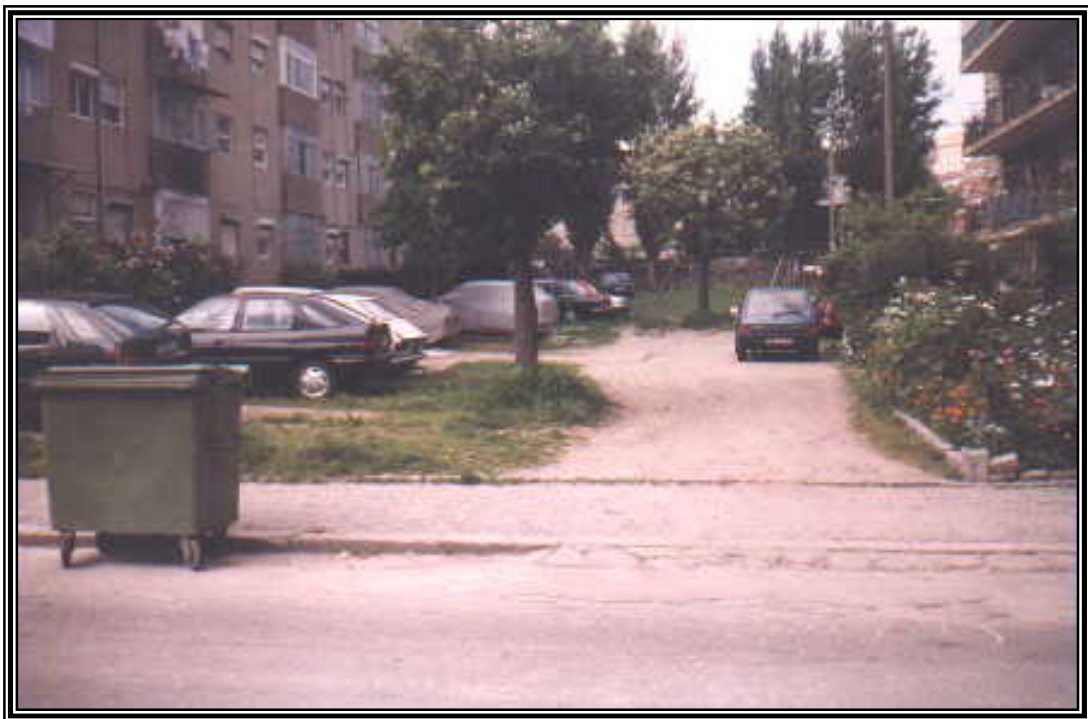
Fotografia 68 – Parqueamento “selvagem” e espaços verdes mal cuidados, no Bairro das Campinas
