## Consequências de situações meteorológicas anormais

### Breve reflexão

António de Sousa Pedrosa \*

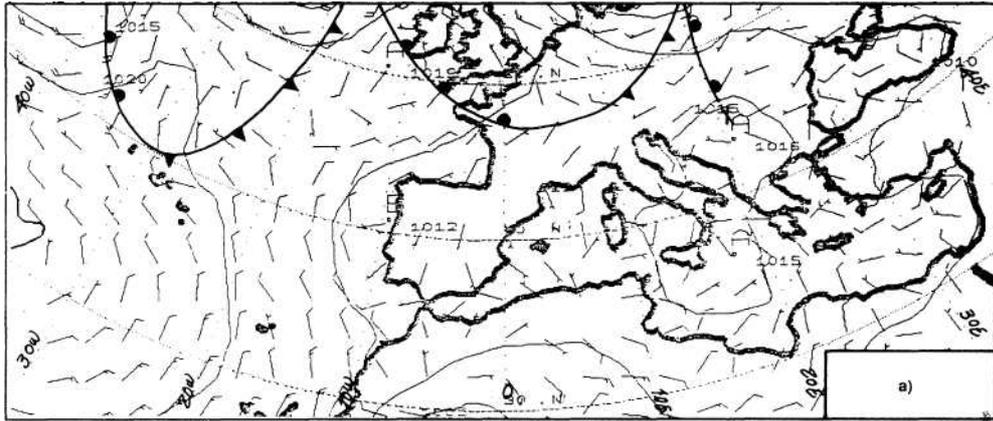
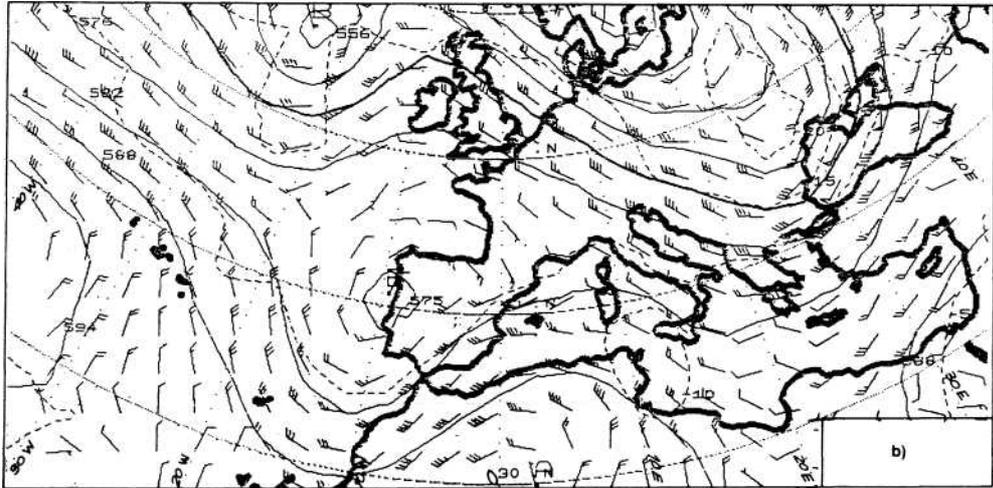
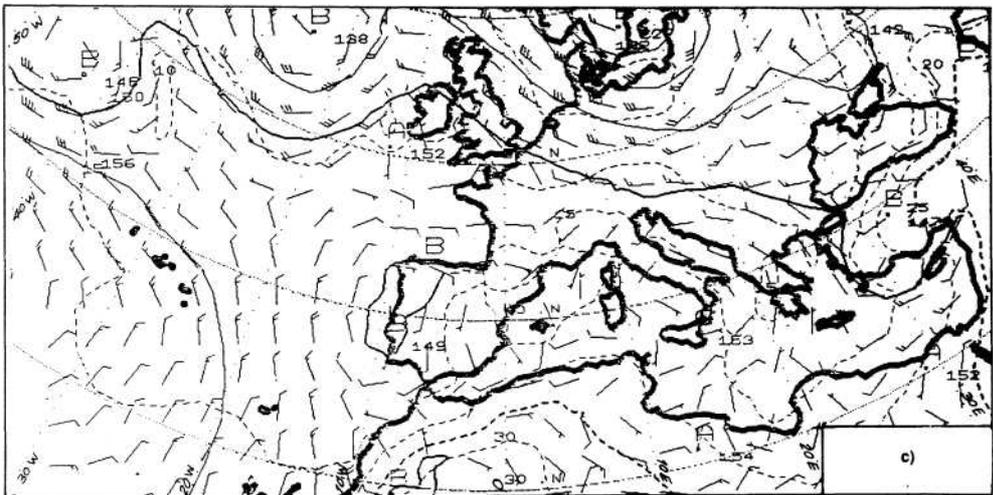
Fig. 2 — Situação sinóptica do dia 4 de Agosto de 1989

A situação sinóptica desse dia pautava-se pela existência de uma depressão quer à superfície quer em altitude e, o Instituto Nacional de Meteorologia e Geofísica previa para a tarde, nas regiões interiores do país, a ocorrência de aguaceiros e trovoadas (Fig. 2). A depressão mantinha-se estacionária há já alguns dias, o que é extremamente comum durante os meses de Verão, onde este tipo de depressão aparece, quase sempre, associado a problemas de forte instabilidade.

a) Superfície (n.m.m.) às 12 UTC

b) Superfície Isobárica de 500 hPa às 12 UTC

c) Superfície Isobárica de 850 hPa às 12 UTC

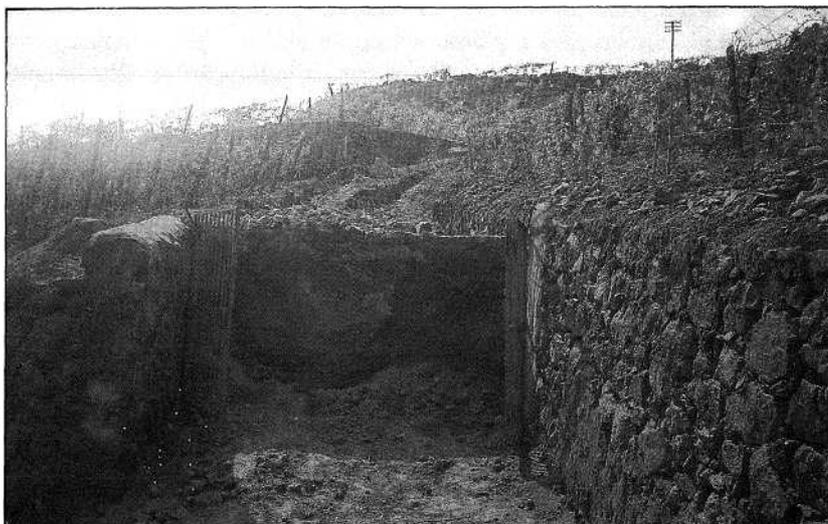
É difícil avaliar a quantidade de material que foi transportado pelo escoamento superficial. Cinco dias depois era ainda possível observar uma grande quantidade de areia e calhaus, que havia sido depositada num caminho rural, de acesso a algumas propriedades (Fot. 1 e 2).

Foto 1 — Quantidade de material que obstruiu o caminho rural (89/08/11).

Tendo feito as respectivas medições calculei que só naquele local estariam depositados cerca de 6 metros cúbicos de material. No entanto, o

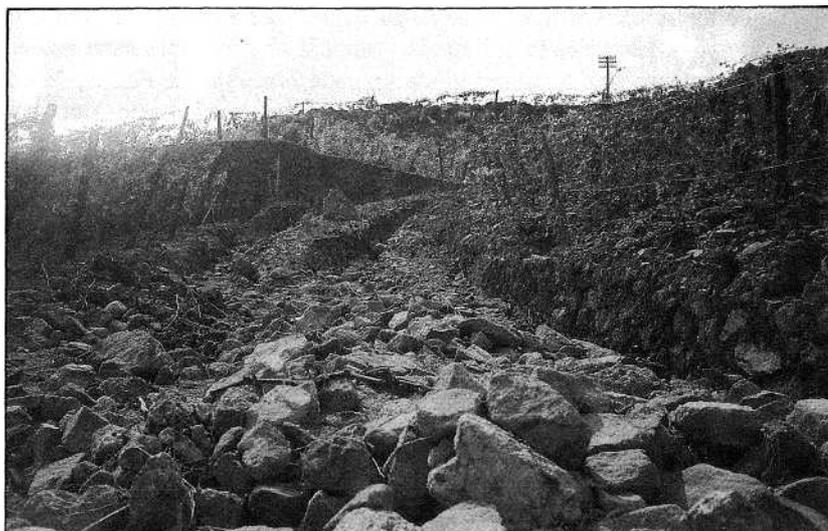
Foto 2 — Pormenor da foto anterior onde se pode observar a dimensão de alguns blocos que foram transportados (comprimento superior a 50 cm) (89/08/11).

O material depositado era muito heterogéneo, desde o mais fino, argilas e areias, ao de grande dimensão. De facto alguns tinham um comprimento superior a 50 cm que na escala de Wentworth corresponde ao bloco.

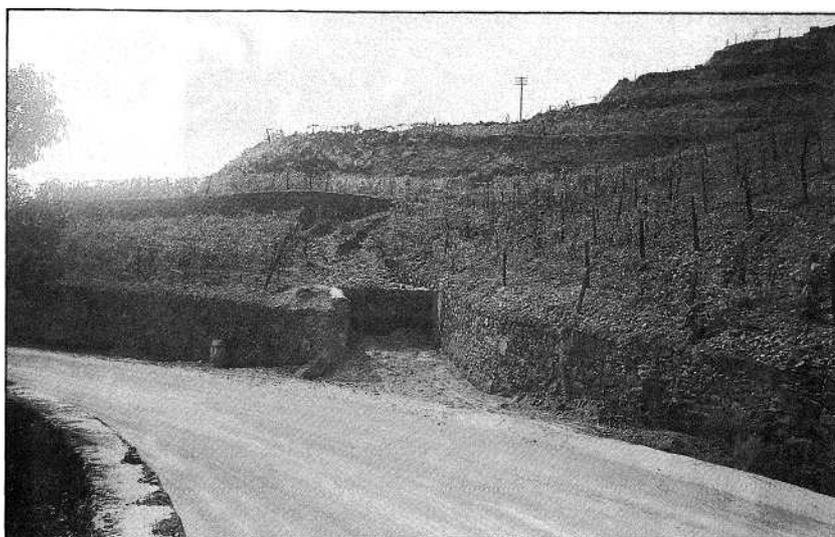
Foto 3 — Uma semana após a chuva intensa existia ainda grande quantidade de areia na estrada (89/08/11).

volume de terras transportado aquando da tempestade foi muito superior (o triplo ou mais). Na verdade, a Estrada Nacional nº 2 naquele local esteve completamente obstruída, como ainda se pode observar na Fot. 3, tendo o material transportado galgado o muro de protecção, que naquele sítio tem 75 cm de protecção. Na Fot 4 é ainda possível observar o material que se encontrava ao longo do talvegue por onde normalmente correm as águas de escorrência pluvial.

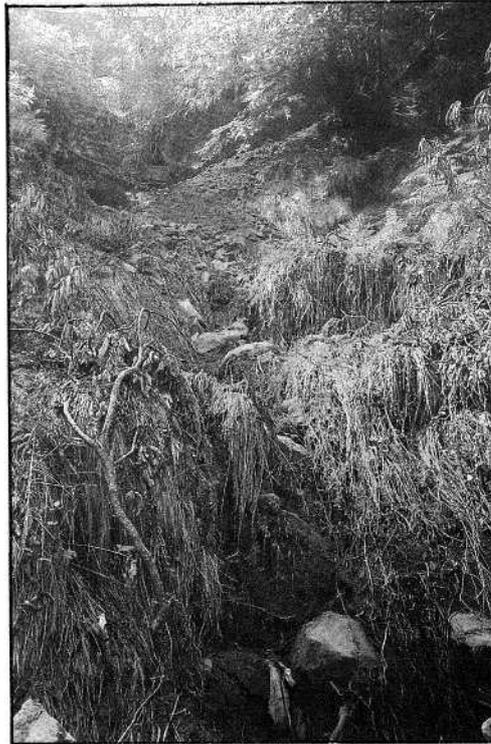
Foto 4 — Vestígios deixados pela enxurrada no talvegue do pequeno ribeiro que drenava o local (89/08/11).

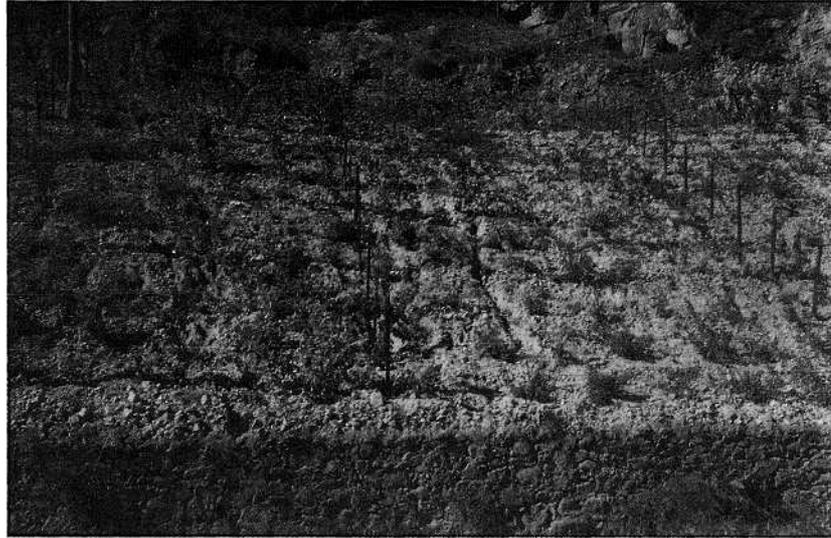
Quando se voltou a este mesmo local uma segunda vez, em Setembro desse mesmo ano, depois da ocorrência de algumas chuvas, o facto mais importante a reaiçar era o aparecimento de pequenos ravínamentos no

terreno onde a vinha tinha sido plantada a favor do declive (Fot. 5). Este fenómeno só pode acontecer quando surgem condições de desequilíbrio nas vertentes. O homem foi aqui o elemento que provocou este desequilíbrio e desencadeou o processo erosivo em questão.

Foto 5 — Ravinamentos formados no local onde havia sido plantada a vinha (89/09/01).
