Novas achegas para a compreensão da actividade officinal nos séculos XV e XVI.

As pinturas murais das Igrejas de Santo André de Telões, Amarante, de Santiago de Bembrive, Vigo e de S. Pedro de Xurenzás, Boborás na Galiza.

JOAQUIM INÁCIO CAETANO

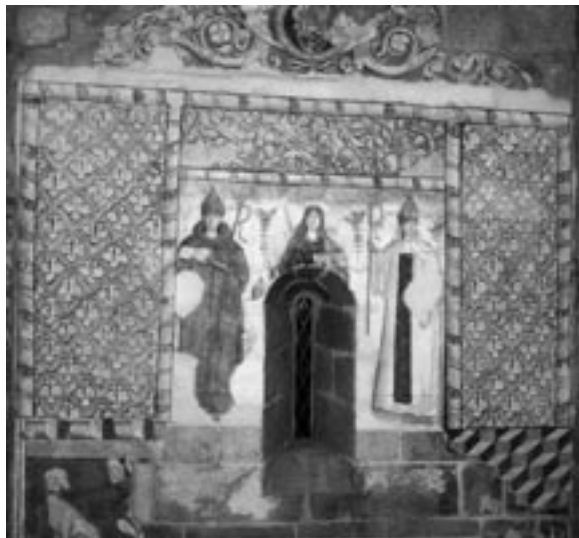
Fig 3 – Pintura da parede fundeira da igreja de Santa Marinha de Vila Marim.

Tendo em conta o reduzido número e tamanho dos fragmentos, seria muito difícil identificar o esquema compositivo e a autoria sem um termo de comparação. É assim que, este conjunto de fragmentos com os elementos aí identificáveis, nos remetem para o conjunto de pinturas que designámos por *Oficina II do Marão*², e em particular para a pintura da igreja fundeira da capela-mor da igreja de Santa Marinha de Vila Marim.

A pintura da igreja de Santo André seguiria, exactamente, este esquema decorativo. Uma composição figurativa central, eventualmente em dois registos, com Santo André no registo inferior. Esta composição seria emoldurada por uma barra de imitação de uma fita enrolada em espiral (Fig. 4) e ladeada por uma composição decorativa de imitação de tapete (Fig. 5), como em Vila Marim. Uma composição semelhante, emoldurada por uma barra de enrolamento, remaria a

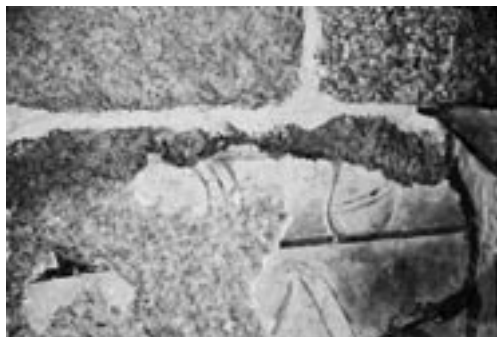
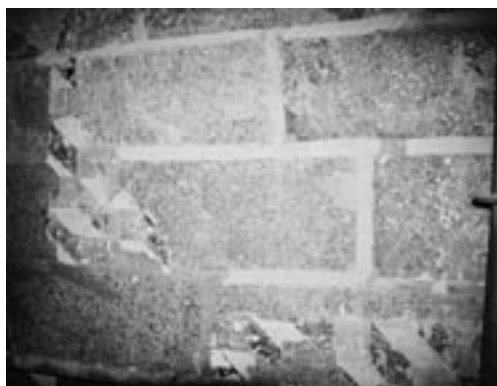
Figs. 4, 5 e 6 – Fragmentos de pintura na parede fundeira da capela-mor onde se identificam, respectivamente, uma barra de enrolamento, o desenho de duplo traço vermelho e cinzento de um padrão de tapete e um lambril de imitação de paralelepípedos perspectivados.

Esta composição seria rematada na zona superior por uma barra de imitação de um enrolamento segundo o que se pode perceber nos fragmentos existentes nessa zona (Fig. 4). Outro dos fragmentos de maior dimensão está situado do lado sul da parede, na zona inferior, e corresponderia a uma composição decorativa como se fosse um lambril de imitação de paralelepípedos perspectivados. Dispersos na parede fundeira, a uma cota superior, existem ainda pequenos fragmentos de reboco com cor, dos quais salientamos dois onde se podem ver linhas de cor vermelha e cinzenta escura que deveriam definir elementos de um tapete decorativo.

zona superior da parede. Este conjunto terminaria com um lambril de imitação de paralelepípedos perspectivados (Fig. 6) como se pode deduzir do fragmento existente.

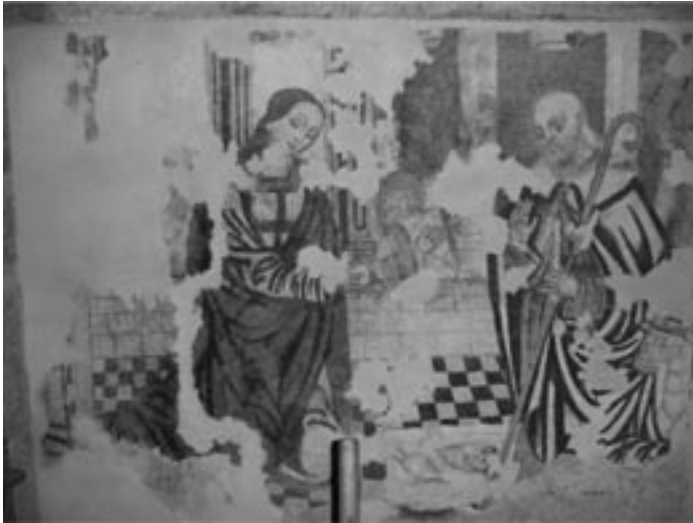
Fig. 7 – Composição com a representação de uma Natividade na parede do arco triunfal do lado do Evangelho.

No arco triunfal conservou-se, escondida por debaixo das camadas de cal e de sujidade, uma composição quase completa representando uma *Natividade* (Fig. 7). A pintura apresentava-se bastante picada, provavelmente como resultado da preparação para assentamento de um novo reboco correspondente a uma nova pintura a fresco mas, neste momento, após um cuidadoso trabalho dos técnicos de restauro, a sua leitura é muito boa permitindo observar os seus pormenores de composição assim como o tipo de desenho e paleta cromática. Numa leitura

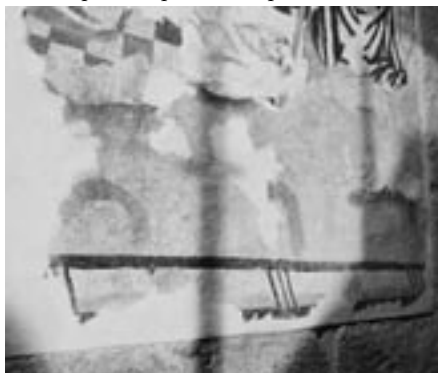
Fig. 8 – Pormenor da composição Natividade onde se pode observar a existência de uma área lisa de cor rosa e uma barra de enrolamento pintados num fragmento de reboco que corresponde a outra pintura anterior.

mais apressada poderíamos pensar tratar-se de outro exemplar atribuível à oficina referida anteriormente devido à existência, no lado direito da zona inferior da composição, de uma barra de enrolamento semelhante à que identificámos na parede fundeira da capela-mor (Fig. 8).

No entanto, se olharmos com atenção percebemos que essa barra, assim como a área contígua de cor rosa, correspondem a um reboco de uma intervenção pictórica distinta e anterior à da composição da *Natividade*. Estamos, portanto, perante dois fragmentos de duas distintas pinturas, em que apenas o mais antigo, ao qual pertence a barra que referimos, corresponde a uma pintura que podemos atribuir à *Oficina II do Marão*. O outro fragmento com a representação da *Natividade* corresponde a outra campanha pictórica posterior.

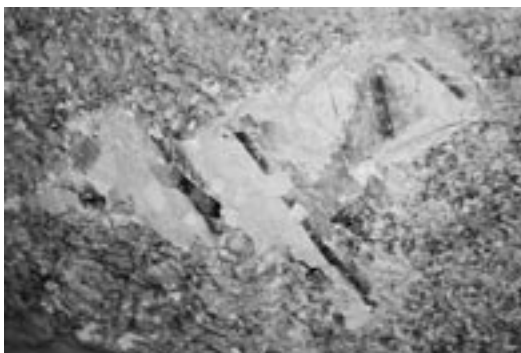
Fig. 9 – Fragmento de reboco pintado na parede fundeira da capela-mor, com outro pequeno fragmento de pintura a fresco sobreposto. A segunda camada tem um reboco mais fino.

A sobreposição de pinturas a fresco é uma situação relativamente vulgar, pois não havia o hábito de demolir o reboco anterior sempre que se modernizava a decoração de uma igreja com uma nova campanha pictórica a fresco. Possivelmente, a picagem do reboco desta pintura poderia corresponder à preparação para uma terceira campanha pictórica que terá sido destruída. Também na parede fundeira da capela-mor ocorre esta situação podendo observar-se um pequeno fragmento com sobreposição de rebocos pintados (Fig. 9).

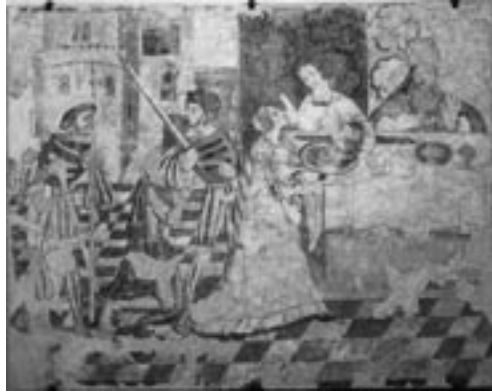
Fig. 10 – *Degolação de S. João Batista*. Pintura destacada da Casa Capitular do Convento de S. Francisco de Guimarães, actualmente no Museu de Alberto Sampaio.

No que diz respeito às semelhanças formais existentes entre a *Natividade* e as outras pinturas da mesma oficina, sobretudo em relação à *Degolação de S. João Batista* podemos referir a existência do mesmo tipo de pavimento, de mosaicos quadrados brancos e de outra cor contrastante o que não é muito vulgar na pintura mural desta época aparecendo, também, o mesmo tipo de pavimento nos reversos dos volantes do tríptico da *Lamentação*; o mesmo tipo de traço e tratamento nas vestes de S. José e de S. João; a semelhança da inclinação das cabeças e da forma dos decotes de Nossa Senhora (Fig. 11) e da figura feminina ao lado de Herodes na *Degolação* (Fig. 12) e ainda com a de Maria Madalena no painel central do tríptico da *Lamentação* do MAS (Fig. 13). Apesar do mau estado de conservação em que se encontra *A Anunciação*, pintura destacada da igreja de Santa Cristina de Serzedelo (Fig. 14), actualmente na própria igreja, também se percebem semelhanças entre as figuras de Nossa Senhora em ambas as composições.

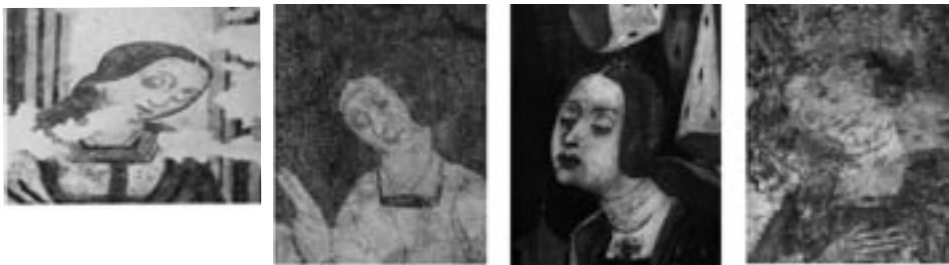
Figs 11, 12, 13 e 14 – Pormenores representando cabeças femininas das composições *Natividade*, *Degolação de S. João Batista*, painel central do tríptico da *Lamentação* e *Anunciação*

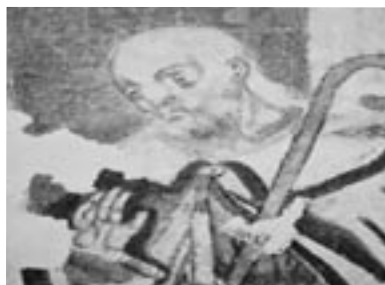
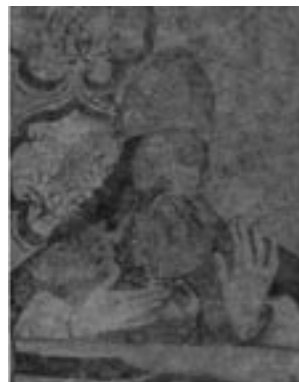
Figs 15 e 16 – Pormenores com as cabeças de S. José na Natividade e de Herodes na Degolação de S. João Batista.

Não ficam por aqui os pontos de contacto entre as duas pinturas a fresco. A forma e posição das mãos de S. José (Fig. 15) e de Herodes (Fig. 16) é semelhante assim como, de um modo geral, o tratamento dos cabelos de todas as figuras, em que o pintor trata as cabeleiras como se desenhasse os cabelos um a um com um pincel muito fino.

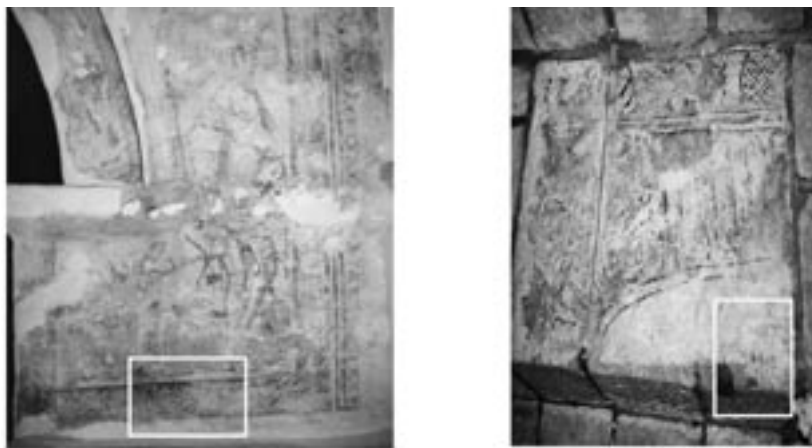
Figs. 17 e 18 – Pinturas murais das igrejas de S. Pedro de Varais e de Santiago de Bembrive, respectivamente.

de pintura no lado da epístola da parede do arco triunfal, com a representação de um anjo de uma provável composição de uma *Assunção e Coroação de Maria* (Fig. 18), é perceptível, também, um elemento de uma barra decorativa que emoldura a composição. Ao sobrepor nesta pintura o desenho do padrão levantado na igreja de S. Pedro de Varais (Fig. 19), verificámos que a escala é a mesma e, portanto, batido com a mesma estampilha. Podemos concluir que as pinturas das duas igrejas pertencem à produção de uma oficina que por volta de meados do século XVI trabalhou nos dois lados do rio Minho.

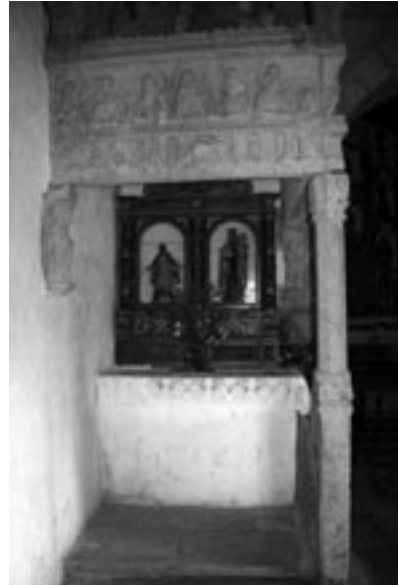
Fig. 21 – Capela do lado do evangelho adossada ao arco triunfal antes do apeamento do retábulo de talha.

Mas não ficam por aqui as associações possíveis entre pinturas murais galegas e portuguesas. Pouco tempo depois da visita a Bembrive tivemos conhecimento de outras pinturas murais que podemos associar a estas duas. Trata-se de um conjunto existente na igreja de S. Pedro de Xurenzás (Fig. 20), paróquia do município de Boborás (Ourense) descobertas aquando do restauro dos retábulos de talha, em finais de 2006¹². Esta igreja tem de cada um dos lados Norte e Sul da nave, adossadas à parede do arco triunfal, uma pequena capela em jeito de baldaquino com tecto

de forma piramidal equipada com um pequeno retábulo de talha apoiado em mesa de pedra (Fig. 21).

O seu apeamento para restauro pôs a descoberto na parede Nascente de cada uma das capelas, que é a própria parede do arco triunfal, uma composição figurativa pintada a fresco. Do lado da epístola está representada *Nossa Senhora do Rosário* com *Santa Catarina* ao lado (Fig. 23) e do lado oposto pode observar-se um *Martírio de S. Sebastião* (Fig. 22). Apesar de existirem, nas duas composições, elementos decorativos executados com estampilha, é somente nesta última que vamos encontrar um padrão igual a outro referenciado, precisamente em Vile e Bembrive. Trata-se de um padrão de entrançados (Fig. 19), que à semelhança do que acontece nas pinturas destas duas igrejas (Figs. 17 e 18), serve de emolduramento da composição e é trabalhado do mesmo modo: batido a negro sobre uma barra de cor rosada cuja parte central se vai tornando mais clara até ficar branca (Figs 24 a 26). Os elementos decorativos batidos na pintura de Xurenzás têm um maior grau de perfeição que os que se encontram nas outras pinturas, o que não significa que não sejam obtidos com a mesma estampilha. Devemos ter em conta que o diferente estado de conservação dos três conjuntos pictóricos condiciona e reduz os elementos de análise pois, se em Bembrive não existem outros elementos de comparação senão um pequeno troço de uma barra decorativa num já muito mexido fragmento de pintura, em Vile a pintura encontra-se fortemente erudida tendo perdido uma parte significativa da sua camada pictórica e, conseqüentemente, a sua

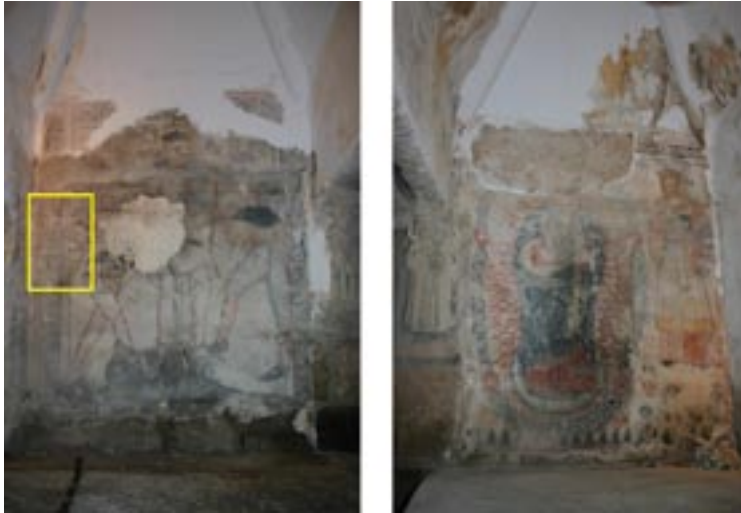
Figs 22 e 23 – Composições decorativas das capelas adossadas ao arco triunfal observando-se, respectivamente, do lado do evangelho o Martírio de S. Sebastião e do lado da epístola Nossa Senhora do Rosário e Santa Catarina.
