EL CONJUNTO RELIGIOSO DE COPORAQUE: ARQUITECTURA PARA EL CULTO

RENATO ALONSO AMPUERO RODRÍGUEZ*

Resumen: El presente artículo versa sobre el conjunto arquitectónico-religioso de Coporaque, sito en el valle del Colca, Perú. Un espacio monumental protagonizado por la Iglesia de Santiago Apóstol del que se tratará tanto su vertiente histórica, por ser el primer espacio ocupado por la Orden Franciscana en el Sur del Virreinato del Perú, con lo cual, Coporaque se convertirá en el centro de irradiación y difusión de la fe cristiana, que nos dejará uno de los mejores conjuntos religiosos del país. Como su vertiente arquitectónica, la importancia a nivel tipológico y arquitectónico del conjunto religioso, clave dentro de la producción peruana. Del Templo destacaremos un elemento que se constituirá como un punto de partida para la creación de uno de los espacios más singulares: la CAPILLA ABIERTA.

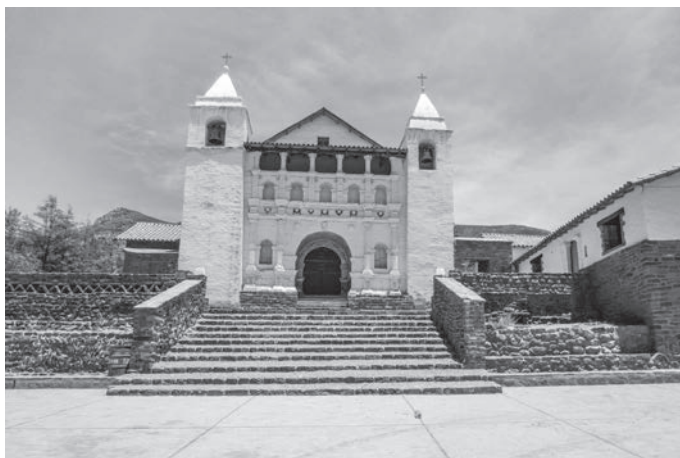
Fig. 2.
 Vista del Templo Santiago
 Apóstol de Coporaque,
 se observa la base y las
 escalinatas de piedra de
 origen incaico.
 Foto: Cristina Moreno F.

de 1540 a 1545 según Tibesar. Éste temprano grupo fue liderado por Fray Juan de Monzón, el cual estuvo acompañado por Fray Marcos de Niza (supuestamente uno de los franciscanos que alcanzaron el istmo de Panamá), como parte del primer grupo de franciscanos que arribaron al Perú con Francisco Pizarro⁷. Un escrito de la orden franciscana que data del año de 1585, recordando los primeros años de la presencia misionera en el Valle del Colca, habla de los ambiciosos esfuerzos tempranos de Fray Juan de Monzón para extirpar las prácticas idólatras de los Collaguas. Por indicación del Padre Jerónimo de Villa Carrillo, Comisario General de la Provincia Franciscana del Perú, en razón de la marcada vocación idólatra y pagana de los naturales, se estimó por conveniente señalar a sus sacerdotes, entre los cuales estaba Fray Juan de Monzón, que: “...las huacas y adoratorios donde el demonio era adorado, se demolicen y derribasen, y en su lugar se edificasen y levantasen templos para el culto del Dios verdadero”, por lo cual, los primeros sacerdotes asentados en Coporaque, deciden la construcción de la Iglesia de Santiago Apóstol de Coporaque sobre un templo prehispánico, del cual queda hasta hoy la base de piedra.

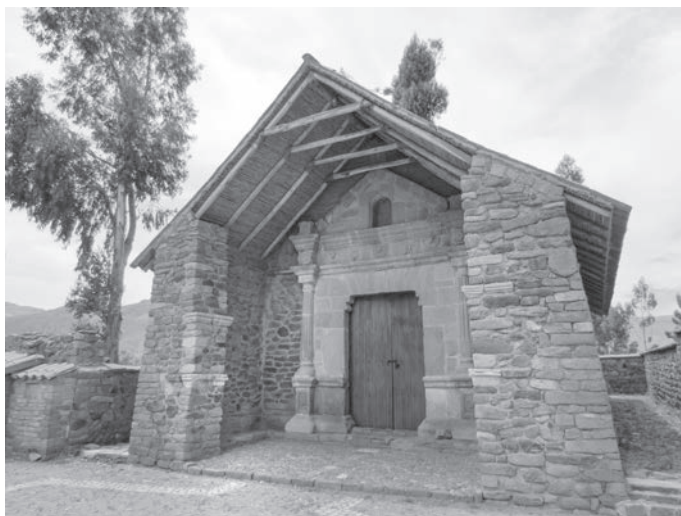
Fig. 3.

Vista de la Capilla de San Sebastián, de la cual se dice que fue la primera de todo el Valle del Colca.

aparición temprana de la Capilla de San Sebastián define la futura relación con el templo de Santiago Apóstol, siendo gravitante la presencia de la plaza lateral y el antiguo hospicio.

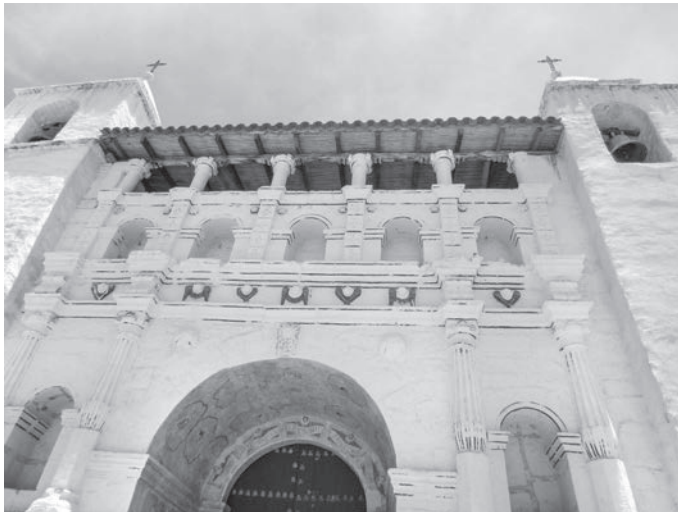
Fig. 4.
Vista de la Capilla Abierta del
Templo Santiago Apóstol de
Coporaque.
Foto: Renato Ampuero R.

En este contexto tipológico la arquitectura religiosa del Colca resume, también, elementos paralelos al progreso de las capillas abiertas, que en el caso del templo Santiago Apóstol de Coporaque amerita sus propias interpretaciones: La presencia y orientación de la Capilla Abierta, además del valor artístico que posee, demuestra la intencionalidad dogmática por caracterizar arquitectónicamente los símbolos cristianos en una superposición meditada sobre el que fue uno de los oratorios indígenas más arraigados de la región; de otra parte, la Capilla Abierta singulariza y confiere identidad al templo, todo el esfuerzo por definir los dos primeros cuerpos de la fachada es coronado en el tercer cuerpo, utilitario por excelencia. Igualmente,

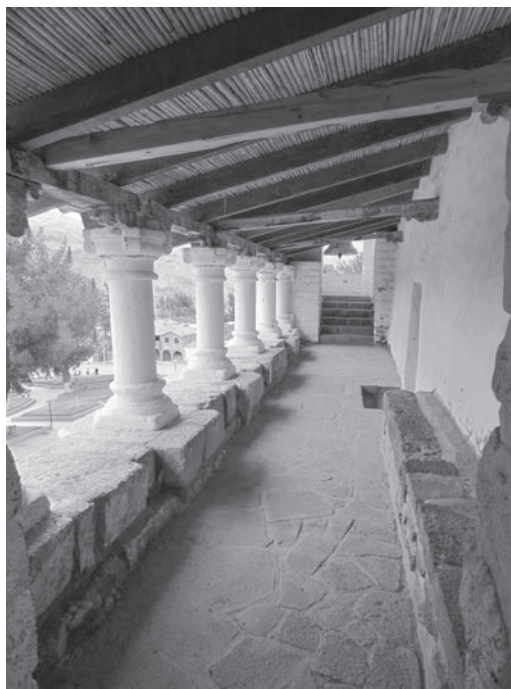
Fig. 5.
Otra vista de la Capilla Abierta del Templo
Santiago Apóstol de Coporaque.
Foto: Cristina Moreno F.
