## **O FLUXO DE STA. MARINHA DO ZÊZERE (NW DE PORTUGAL): ensaio metodológico\***

**Laura Soares, Carlos Bateira e António Gomes\*\***

**Resumo:** O fluxo lamacento que ocorreu em Sta. Marinha do Zêzere em 26 de Janeiro de 2001, processou-se ao longo de uma vertente com um declive médio aproximado de 10°. Tal despertou o nosso interesse, uma vez que todos os movimentos de vertente previamente estudados, no contexto do Maciço Hespérico, ocorreram sob condições de declive igual ou superior a 30°. Assim, consideramos importante rever os factores que, no contexto desta unidade estrutural, parecem exercer maior influência sobre os processos de instabilidade geomorfológica em questão. Neste sentido, foram efectuados uma série de ensaios experimentais na área afectada pelo fluxo de Sta. Marinha do Zêzere, pretendendo-se compreender melhor o comportamento hidro-lógico da formação superficial envolvida no movimento. A textura, resistência à penetração, condutividade hidráulica e capacidade de infiltração constituíram alguns dos elementos analisados.

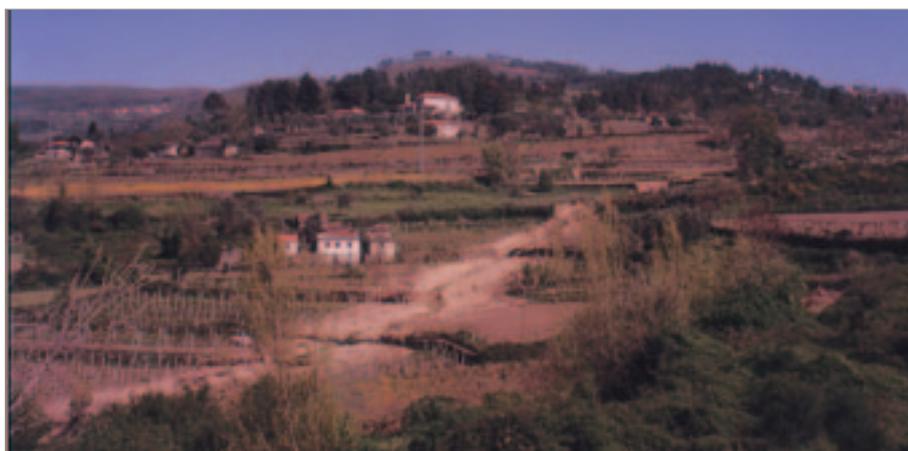
Foto 1 – Fluxo de Sta. Marinha do Zêzere. Vista geral

O movimento ocorrido em Sta. Marinha do Zêzere em 26 de Janeiro de 2001 (Figura 1), corresponde a um fluxo lamacento que se desenvolveu ao longo de uma vertente com um declive médio aproximado de 10º (Foto 1 e Figura 2), que se encontra organizada em socalcos agrícolas sobranceiros ao Ribº do Zêzere (afluente da margem direita do Douro).

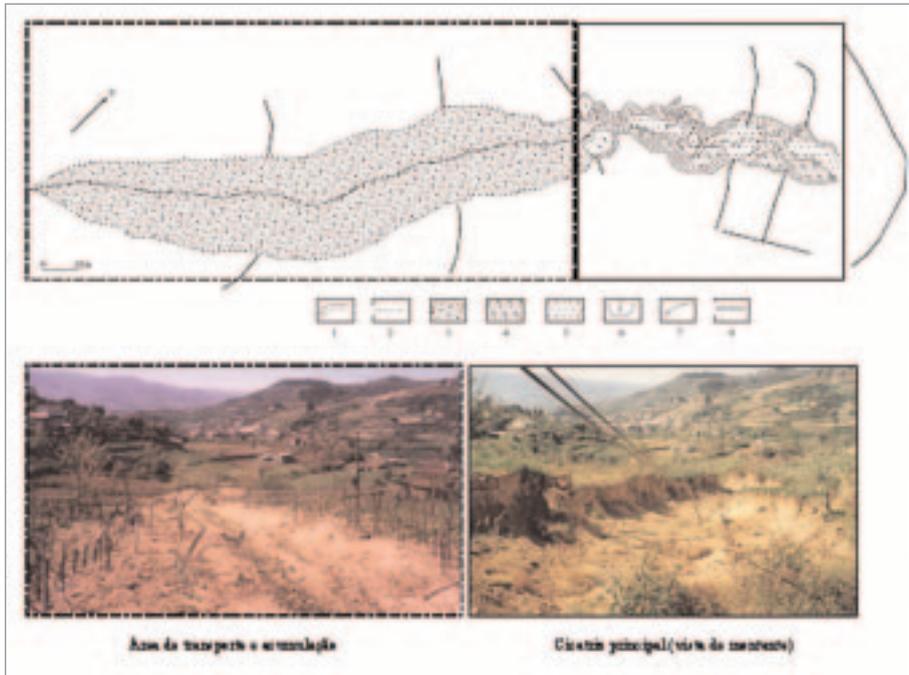
Figura 3 – Esboço morfológico geral da área abrangida pelo fluxo

Como foi já referido, o movimento de Sta. Marinha desenvolveu-se numa vertente situada na margem esquerda do Rib<sup>o</sup> do Zêzere, ao longo de um pequeno valeiro assimétrico. Os declives dominantes nesta área situam-se na classe dos 5<sup>o</sup> a 10<sup>o</sup>, embora o sector situado a montante evidencie pequenos retalhos de maior inclinação (Figura 2). No total, o fluxo percorreu aproximadamente uma distância de 230 m, entre o topo da cicatriz e a área de deposição dos materiais, vencendo um desnível de cerca de 40 m ao longo de uma superfície cujo declive médio corresponde a 9,8<sup>o</sup> (Figura 3).

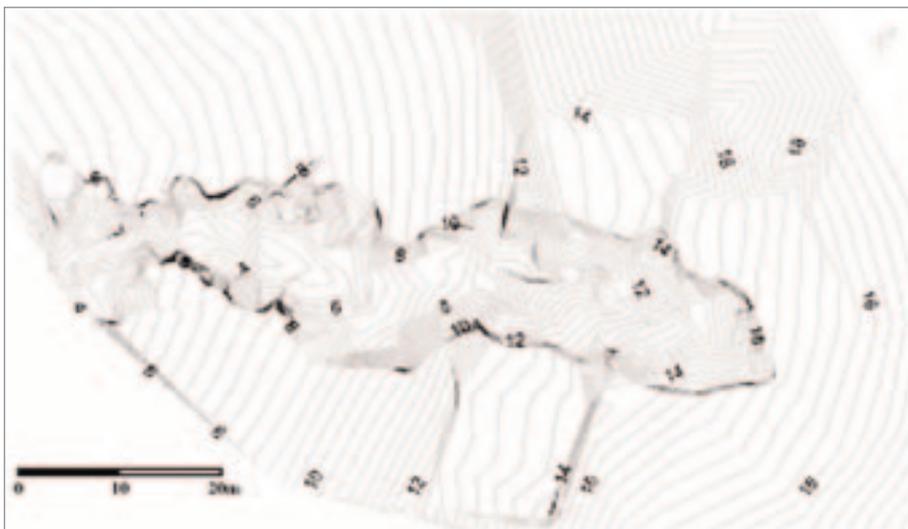
Figura 4 – Mapa de isolinhas representando o sector montante da área afectada pelo fluxo

Centrando a nossa atenção sobre a área da cicatriz principal, podemos observar, com base no levantamento topográfico de pormenor efectuado<sup>3</sup>, que ela apresenta uma forma irregular, com um comprimento de cerca de 70 m e uma largura máxima que ronda os 14 m (Figura 4). O aspecto complexo e irregular da cicatriz parece traduzir a alternância de áreas mais e menos compactas, a que se associam movimentos posteriores, principalmente desabamentos de material desagregado das paredes laterais e abatimento de blocos. Refira-se ainda que as áreas onde se regista maior recuo da cicatriz, coincidem com os pontos onde foi possível observar, nos dias imediatamente após a ocorrência do movimento, fluxos contínuos de água, como que “nascentes” associadas à passagem do escoamento interno a superficial.

Os números indicam alturas medidas a partir dum ponto zero, situado na parte inferior da cicatriz.

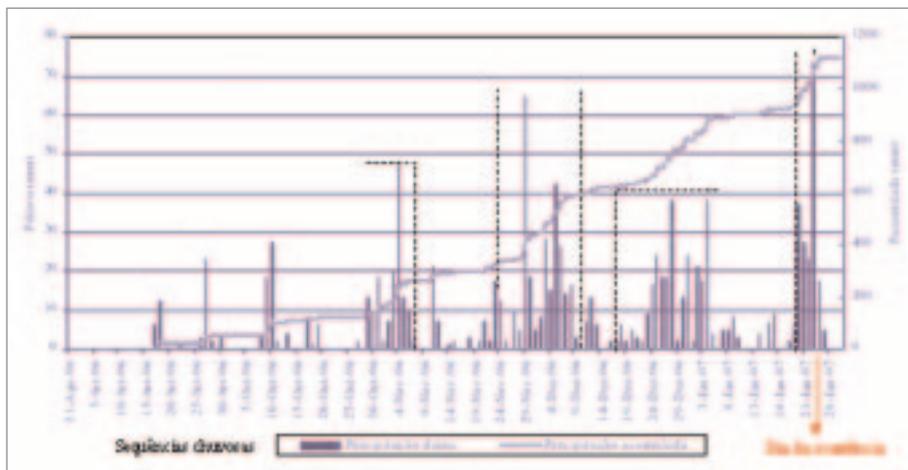
Figura 5 – Valores de precipitação diária e precipitação acumulada entre Setembro de 2000 e Janeiro de 2001, na estação de Ancede

Em relação aos valores de precipitação diária (Quadro 3 e Figura 5), o que desde logo se destaca é que, no dia em que ocorreu o movimento, se registaram 73 mm de chuva, o que corresponde ao valor máximo observado, quer no período em análise, quer no contexto global da série de dez anos da estação referência. Mas, como é óbvio, este quantitativo, isoladamente, não tem significado. Mais importante para os movimentos de vertente são as sequências chuvosas, isto é, a existência de dias consecutivos de precipitação (C. BATEIRA, L. SOARES, 1995, 1997; A. PEDROSA, C. BATEIRA, L. SOARES, 1995; C. BATEIRA, 2001). Observando a Figura 5, podemos considerar que se destacam 4 sequências importantes: a primeira, entre 30 de Outubro e 8 de Novembro, correspondendo a dez dias de chuva contínua, perfazendo um total de 142 mm; a segunda, que abrange 13 dias entre 28 de Novembro e 10 de Dezembro, com um total de 254,5 mm; a terceira e mais importante, entre 17 de Dezembro e 6 de Janeiro (21 dias consecutivos), em que choveram 266,5 mm; finalmente uma sequência mais pequena, de 6 dias, entre 21 e 26 de Janeiro, mas em que se registaram 168 mm de chuva.

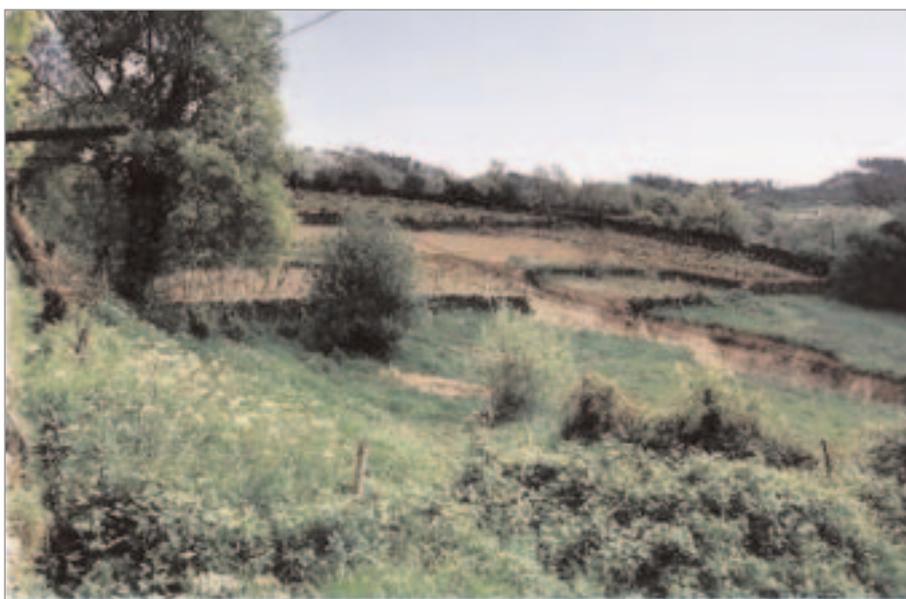
Vimos já que o fluxo de Sta. Marinha do Zêzere se desenvolveu num campo agrícola organizado em socalcos, separados pelos habituais muros de suporte que caracterizam a paisagem destas áreas do Entre Douro e Minho (Foto 2). Estes muros foram parcialmente destruídos na sequência do movimento e o seu material incorporado no seio da massa essencialmente lamacenta do fluxo. Dos três socalcos afectados, apenas o que se situava mais a montante e que corresponde à parte superior da cicatriz, tinha sido lavrado recentemente. No entanto, o segundo patamar, situado na sua margem direita, evidenciava também remeximento e um escasso coberto vegetal.

Foto 2 – Aspecto global da organização em socalcos da área afectada pelo movimento.

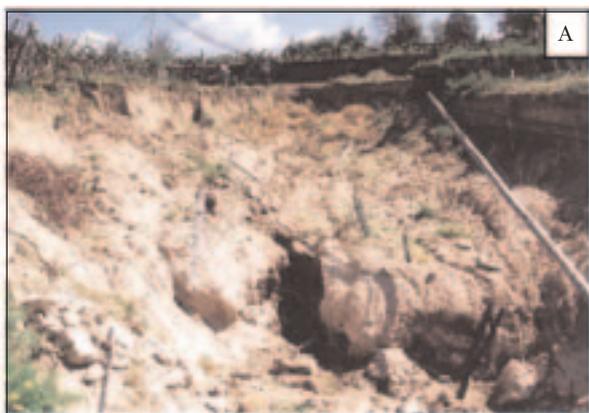
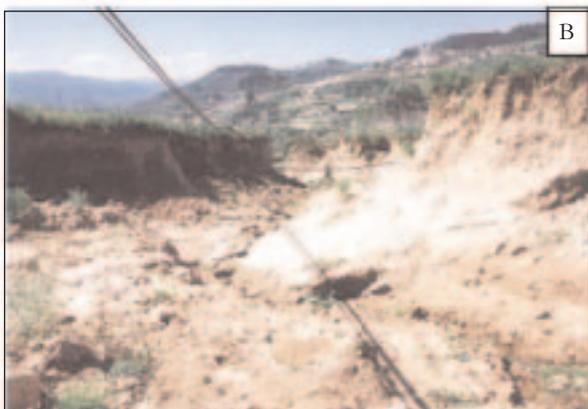
considerando a sua irregularidade em termos de espessura (Fotos 3 e 4), seleccionar um sector onde pudéssemos observar um perfil o mais completo possível. Ou seja, um sector que nos permitisse analisar o solo no seu conjunto, desde a sua superfície até ao que habitualmente se designa material originário ou rocha mãe.

Fotos 3 e 4 – Cicatriz do movimento. A – sector inicial; B – sector intermédio.

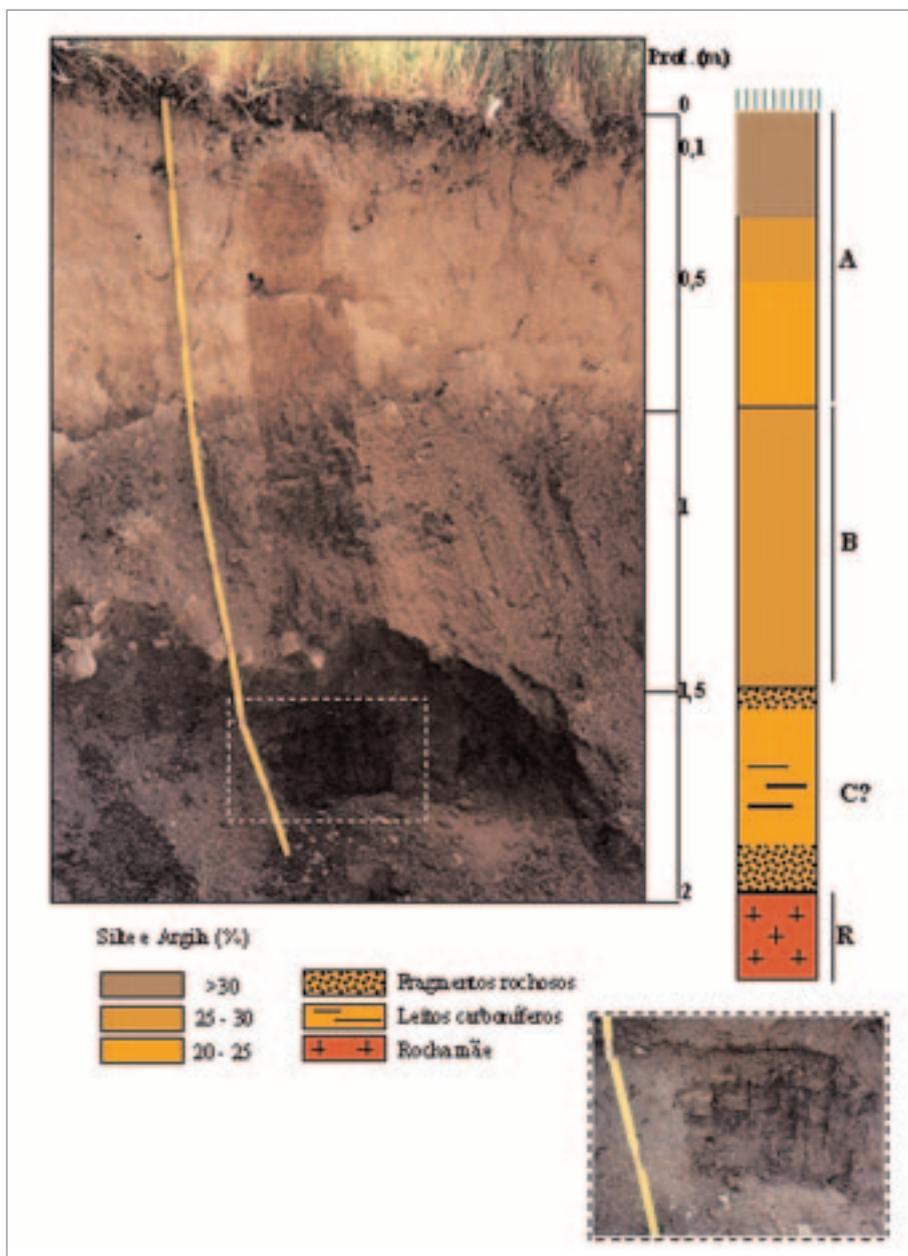
Figura 6 – Fotografia e corte esquemático interpretativo do perfil de solo analisado

No sector seleccionado, o solo apresenta uma espessura aproximada de 2 metros, que marca o seu limite inferior, e a partir do qual aflora a rocha mãe. Considerando os elementos acima referidos, pensamos que é possível definir a existência de três horizontes com características diferenciadas (Figura 6). Os limites entre estes horizontes nem sempre são nítidos e regulares, com excepção óbvia na transição basal para o afloramento rochoso (contacto lítico), sendo igualmente variável a sua espessura.

Na Figura 6, a escala de profundidade ilustra os sectores onde foram recolhidas as amostras

Foi a partir destas observações que definimos, no corte esquemático interpretativo da Figura 6, a heterogeneidade do horizonte **A**. E esta heterogeneidade está concertada associada aos processos edafoge-

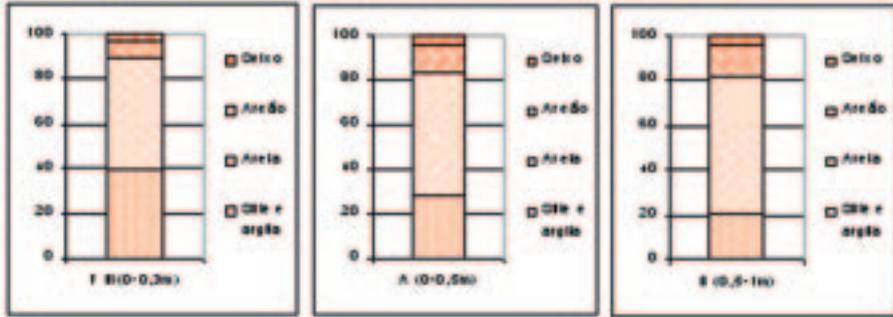
Figura 7 – Dados relativos à granulometria do horizonte B

apresentam um teor de finos (que aqui consideramos correspondente à fracção agrupada sob a designação silte e argila, abrangendo todo o material de dimensão inferior a 0,063 mm) superior a 30%, percentagem que diminui gradualmente até à transição para o horizonte seguinte. Aliás, se tivermos em conta as análises granulométricas efectuadas, este panorama torna-se mais claro (Quadros 4, 5 e 6 e Figura 7).

Em primeiro lugar, parece-nos importante referir que em todas as amostras é nítido o domínio da fracção arenosa, com percentagens sempre superiores a 50%. Neste contexto, observa-se ainda que o teor de areia muito grosseira é sempre mais importante, com valores que variam de 13,8% em FIII a 19,5% em B, diminuindo depois progressivamente as percentagens, até à areia muito fina. Note-se ainda que entre 0,5 e 1m se regista um aumento das fracções arenosa (62,1%) e de areão (13,4%), enquanto se assiste à já referida diminuição dos finos (20,3%), significativa principalmente se a compararmos com FIII. Efectivamente, considerando a sequência de amostras FIII a B, observa-se um progressivo decréscimo dos elementos mais finos, num total de quase 20%<sup>8</sup>.

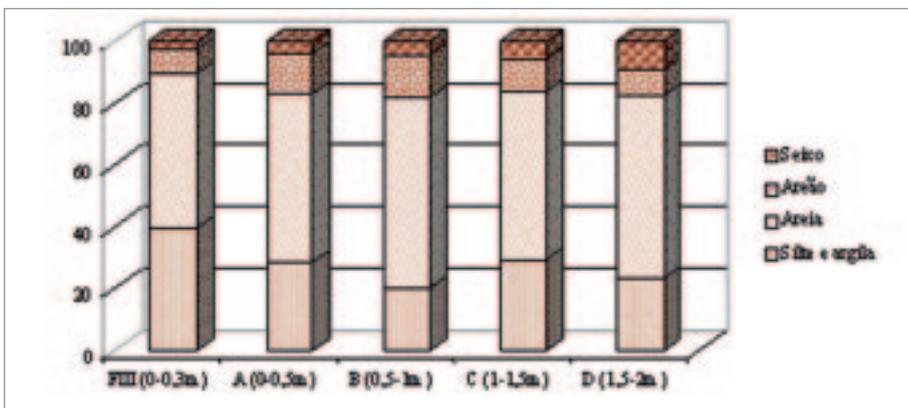
Figura 10 – Variação da granulometria com a profundidade.

As Figuras 10 e 11 e permitem-nos observar de forma mais clara as variações texturais que se registam nos horizontes analisados.

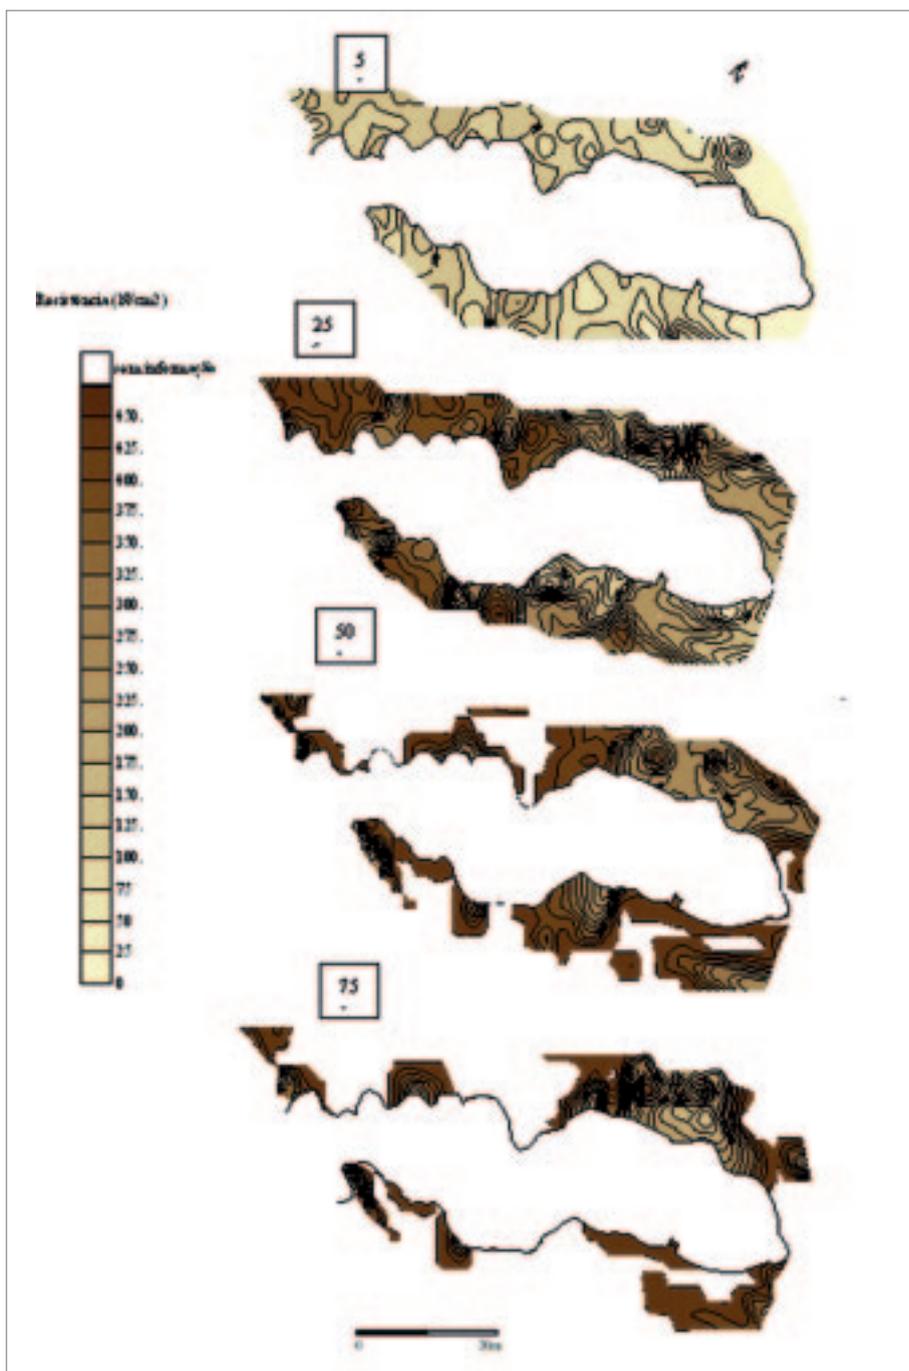
Figura 12 – Variação da resistência do solo à profundidade de 5, 25, 50

No levantamento efectuado em Sta. Marinha, uma análise da variação espacial da resistência do solo, permite-nos destacar dois contrastes notórios. Com efeito, considerando os três patamares em que se subdivide a área em torno da cicatriz, verifica-se uma certa tendência para o aumento progressivo da resistência para jusante. Como seria de esperar, observa-se ainda um acréscimo dos valores em profundidade.

Analisemos com mais pormenor estes dois contrastes, que tentamos evidenciar na Figura 12.

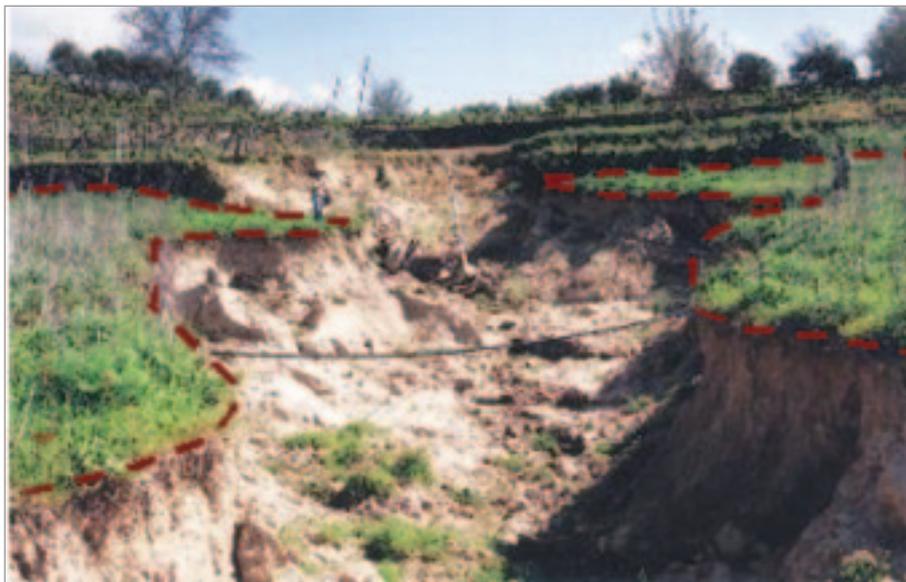
Foto 5 – Vista geral dos patamares em torno da cicatriz do movimento. Note-se, principalmente, as características da vegetação no terceiro patamar.

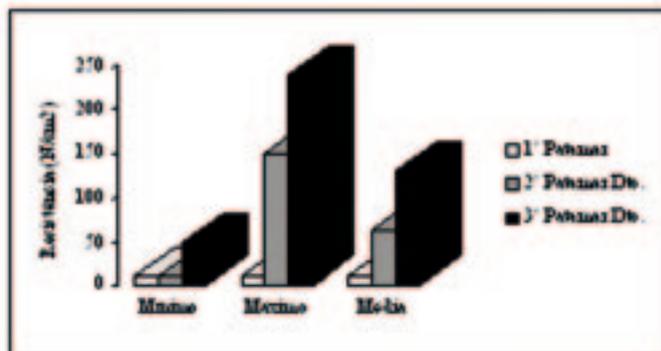
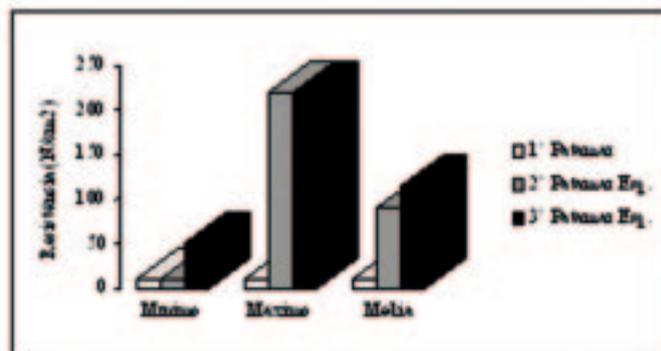
Figura 13 – Valores mínimo, máximo e média da resistência do solo nos diferentes patamares, a 5 cm de profundidade

Na Figura 13 isolamos os valores de resistência dos diferentes patamares à profundidade de 5 cm, para melhor visualizarmos o efectivo aumento dos valores para jusante. Este nível superficial é aquele que melhor demonstra esta tendência, provavelmente, porque é o mais afectado pelo uso do solo. Por outro lado, controla a capacidade de infiltração ao longo dos patamares.

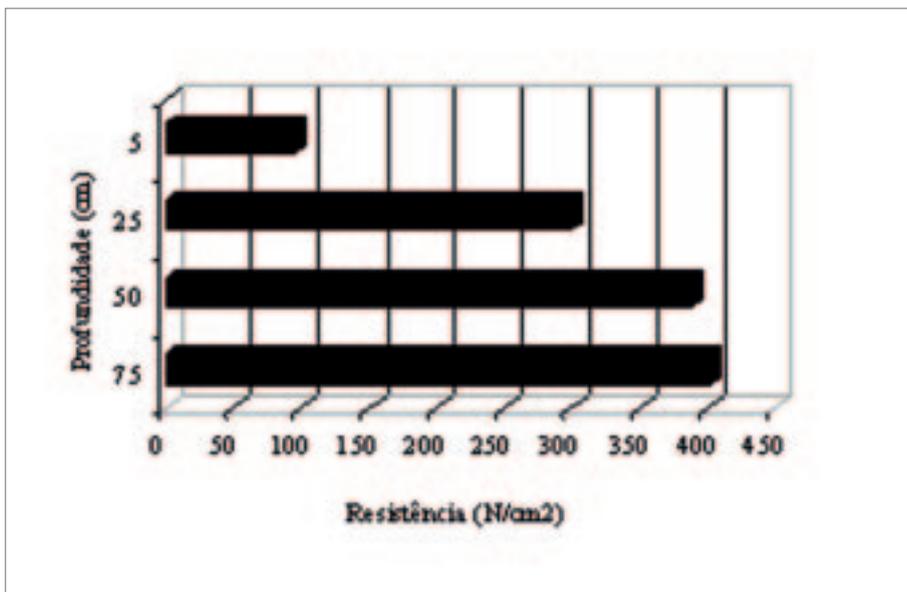
Figura 14 – Variação dos valores médios de resistência do solo em profundidade

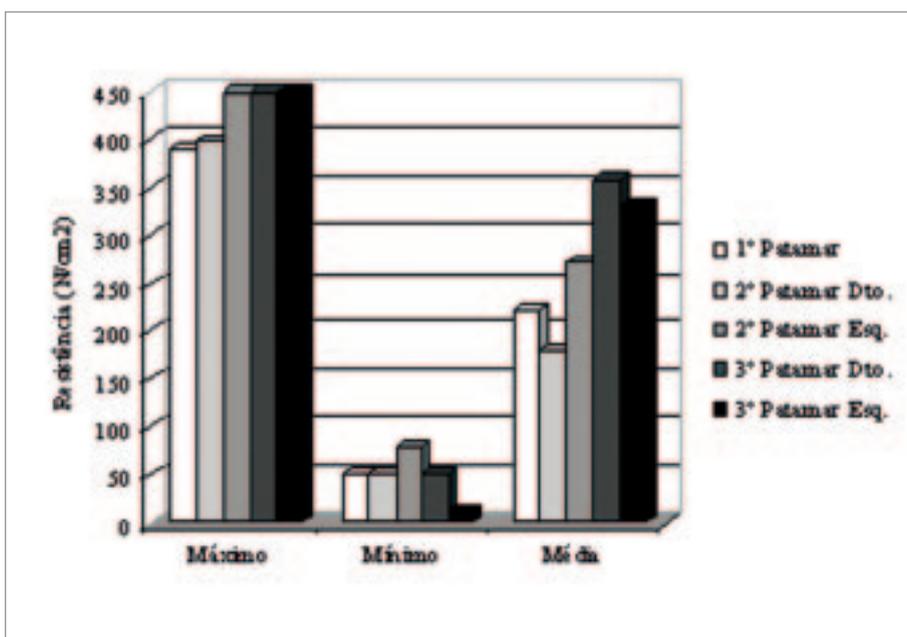
Figura 15 – Variação dos valores máximo, mínimo e média da resistência do solo a 25 cm de profundidade

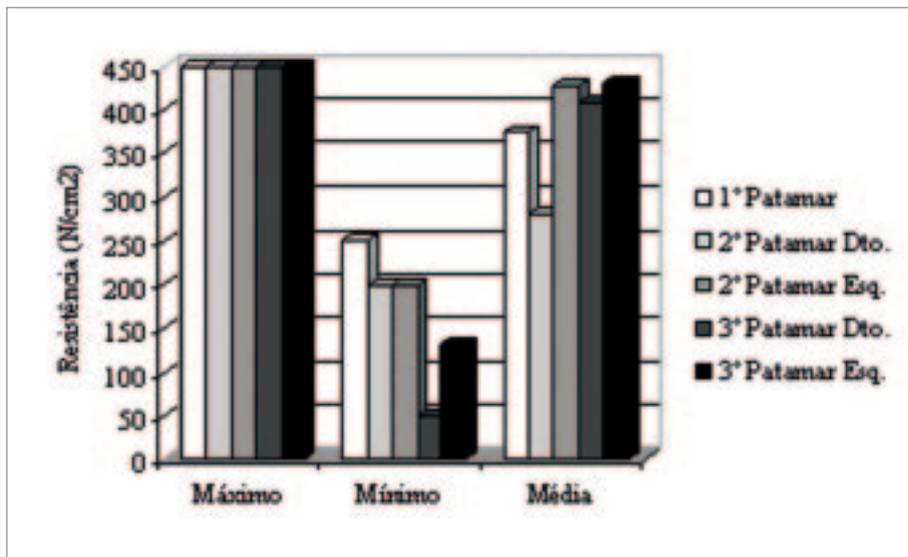
Figura 16 – Variação dos valores máximo, mínimo e média da resistência do solo a 50 cm de profundidade

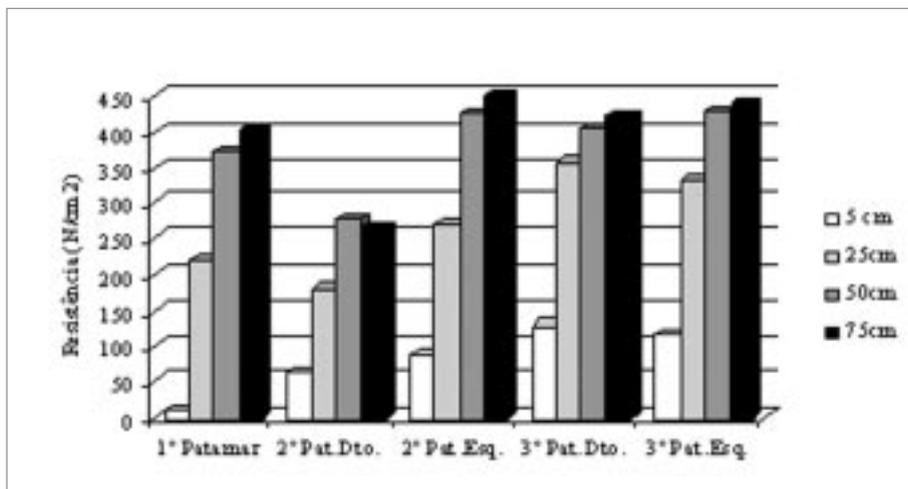
Figura 17 – Valores médios da resistência em profundidade, nos vários patamares

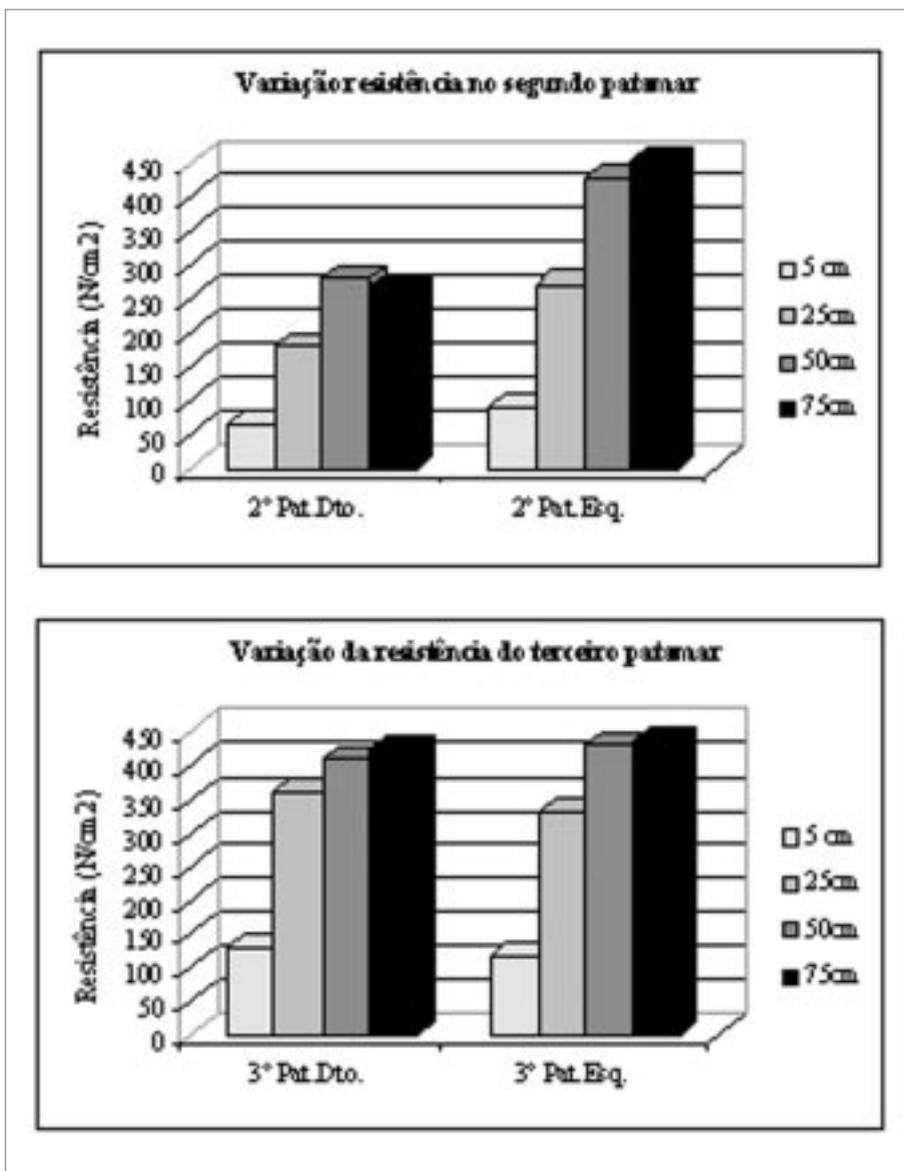
Além disso, tendo em conta as áreas relativas aos patamares da margem direita e da margem esquerda da cicatriz, observa-se uma assimetria que se traduz pelo facto da primeira registar globalmente valores de resistência menores.

Figura 18 – Variação da resistência no segundo e terceiro patamares das margens direita e esquerda da cicatriz

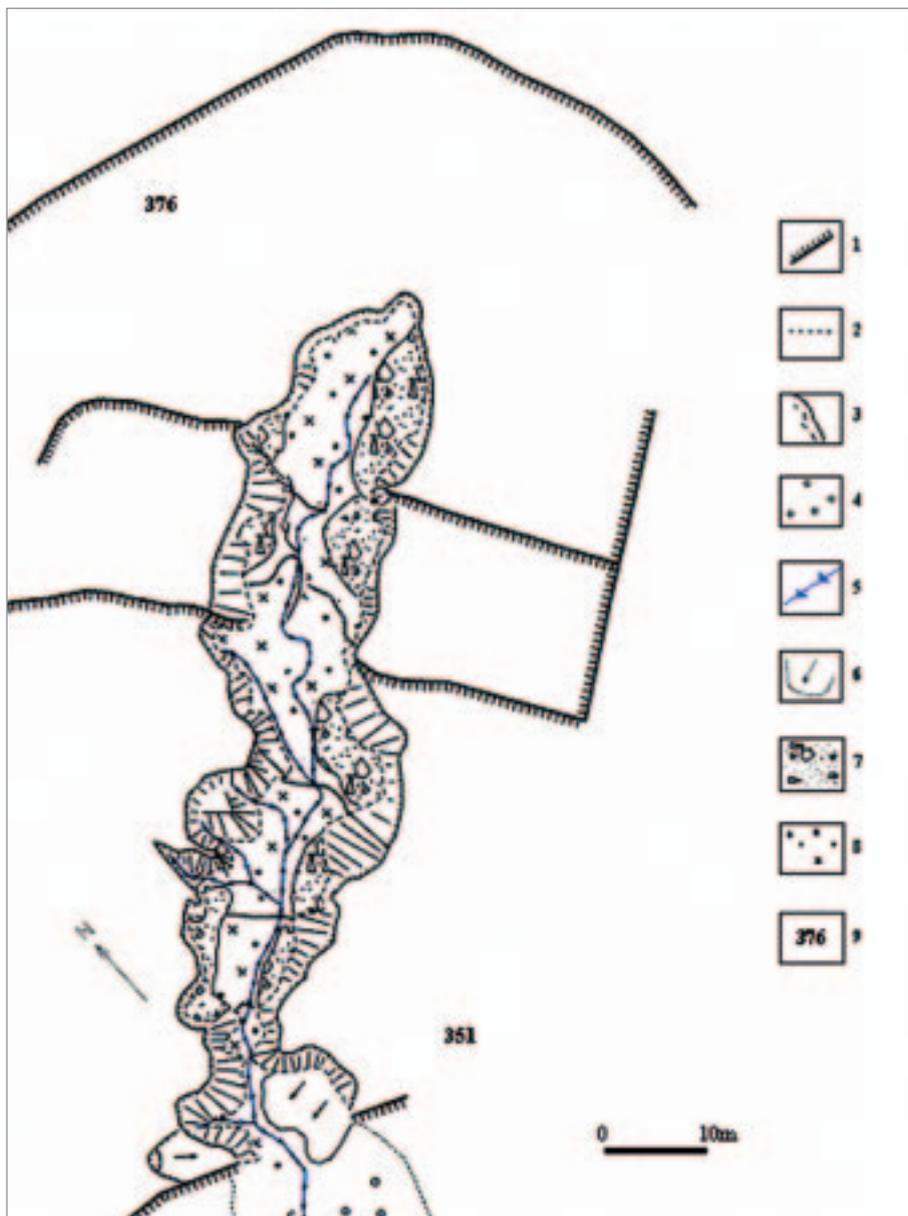
Figura 19 – Esboço morfológico de pormenor

Será que para explicar as diferenças observadas entre as duas margens da cicatriz não deveremos associar ao uso do solo factores que condicionam a drenagem, como a capacidade de infiltração e a condutividade hidráulica? Estes aspectos serão abordados no ponto seguinte, mas, no entanto, gostaríamos de chamar a atenção para o esboço morfológico representado na Figura 19.

1. Muros divisórios dos patamares; 2. Limite da área de transporte e deposição; 3. Cicatriz principal do fluxo; 4. Área de transporte e deposição; 5. Ravinas; 6. Bloco abatido; 7. Material desabado ao longo da cicatriz; 8. Material x; 9. Pontos cotados.

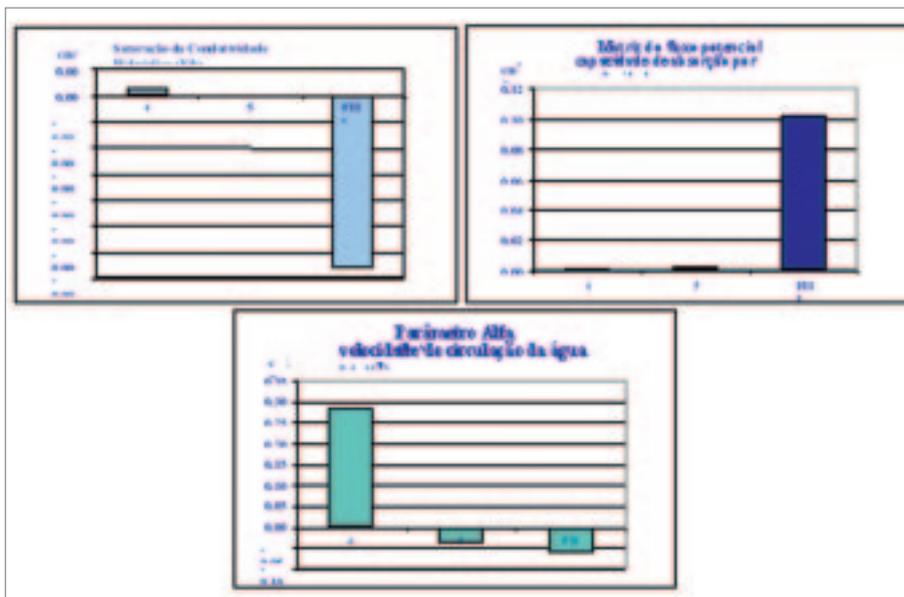
Figura 20 – Parâmetros relacionados com a condutividade hidráulica (4, 5 e FIII, correspondem a pontos de amostragem)

Na grande maioria dos testes, principalmente na área agricultada, o nível de água no reservatório manteve-se praticamente constante ou baixou tão lentamente, que não permitiu a obtenção de resultados. É claro que tal comportamento é desde logo indiciador de que a condutividade hidráulica nesta área é pouco eficaz, traduzindo uma fraca capacidade de circulação de água no solo, factor que, conseqüentemente, vai condicionar a taxa de infiltração, reduzindo-a. Embora os resultados obtidos não permitam estabelecer uma generalização porque são muito limitados, traduzem, segundo BARDET (1997), um baixo grau de permeabilidade (Figura 20).
