NOTÍCIA DE UMA CLOACA SETECENTISTA

Teresa Soeiro*

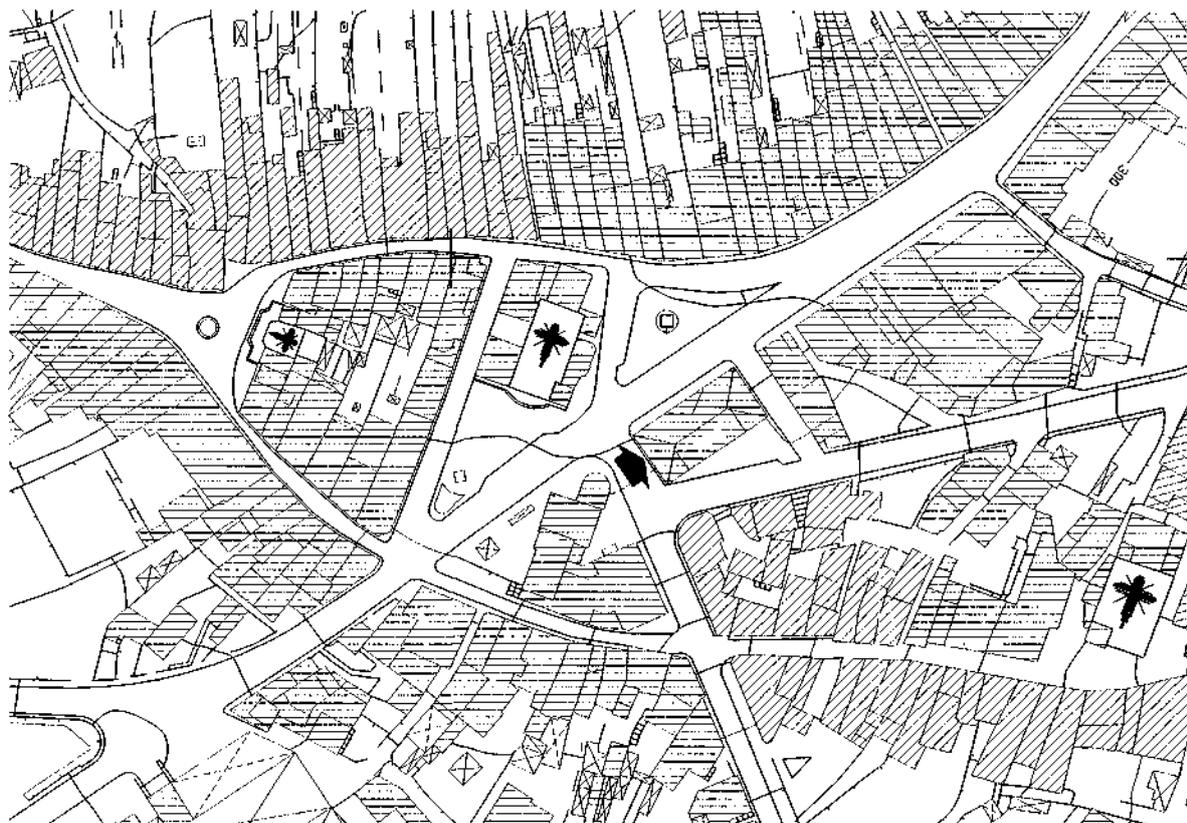
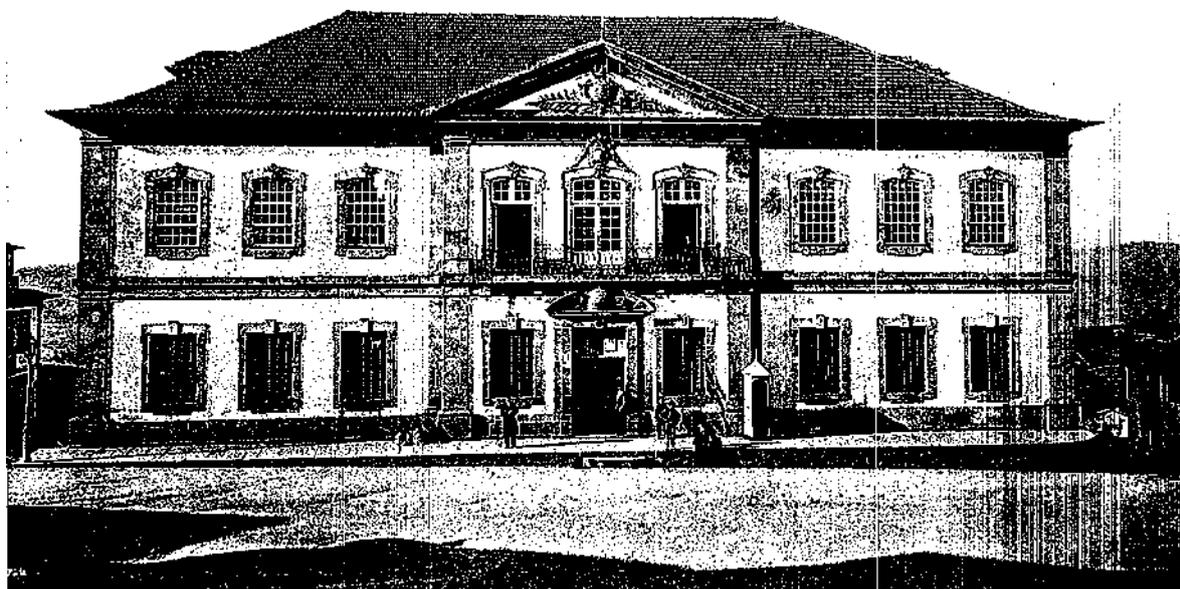
Ocupa o edifício todo um quarteirão, na área da cidade hoje central e então em grande expansão (Fig. 1). De planta rectangular, com aproximadamente 33x17m e alçados laterais e posterior bastante simples, a construção impõe-se pela sua dimensão e localização, bem como

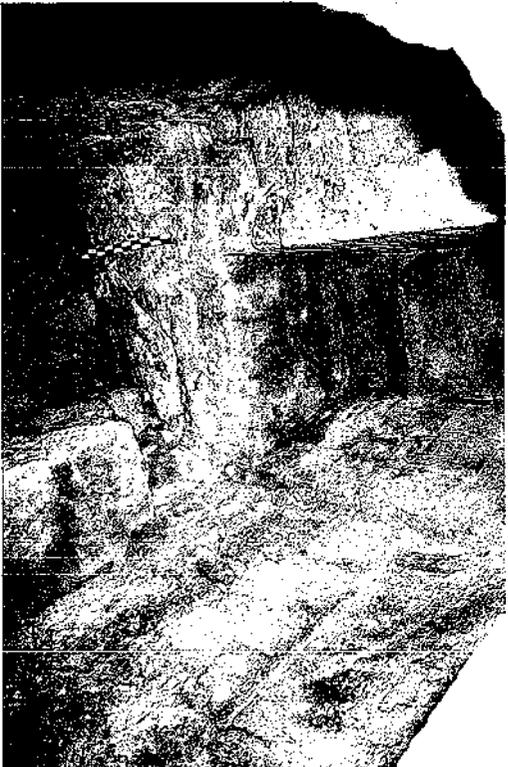
Durante as obras de Janeiro de 2000 o espaço das repartições esvaziou-se, o soalho foi levantado e todo o enchimento dos alicerces retirado através de uma abertura na parede posterior do edifício, local em que, como dissemos antes, a quota exterior é bastante mais baixa do que a da entrada principal. Estes trabalhos de remoção de terras puseram a descoberto um maciço irregular de grandes blocos de pedra (Fig. 2.1), que apenas começou a ser compreendido quando a obra rasgou a abóbada e tornou visível o interior da construção, bastante cuidado (Fig. 2.2).

A cloaca apresenta-se, materializando o documento setecentista transcrito, como uma câmara de planta quadrangular adossada a meio da parede lateral do edifício, por debaixo do antigo espaço da cadeia (Fig. 4). Três das suas paredes são bastante espessas, apresentando a face voltada para o interior um paramento regular de alvenaria, com blocos de granito de diversas dimensões, unidos por argamassa e numerosas rachas. A quarta parede é a do próprio edifício da Câmara. Sobre duas das primeiras, apoiada na parede de topo e apenas encostando a esta última, vemos uma abóbada de berço realizada em blocos graníticos finamente picados na face voltada ao interior e nas que servem para junta (Fig. 2.3). Pelo exterior eram ainda mais rudes que os restantes. O chão apresenta um lajeado de granito.

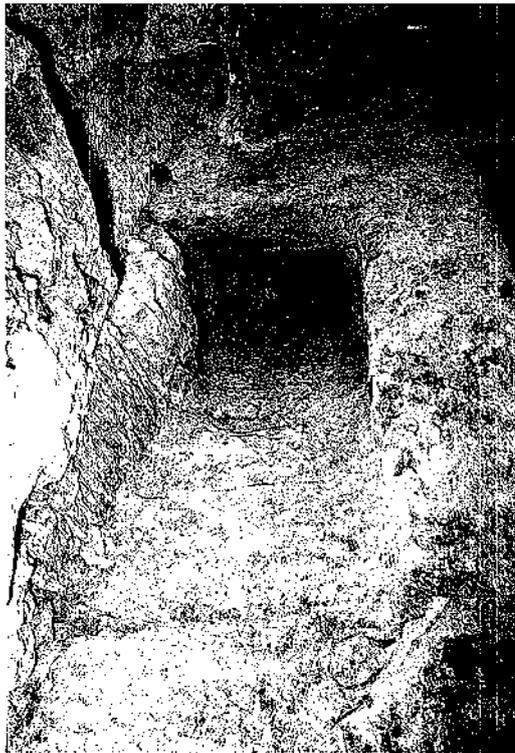
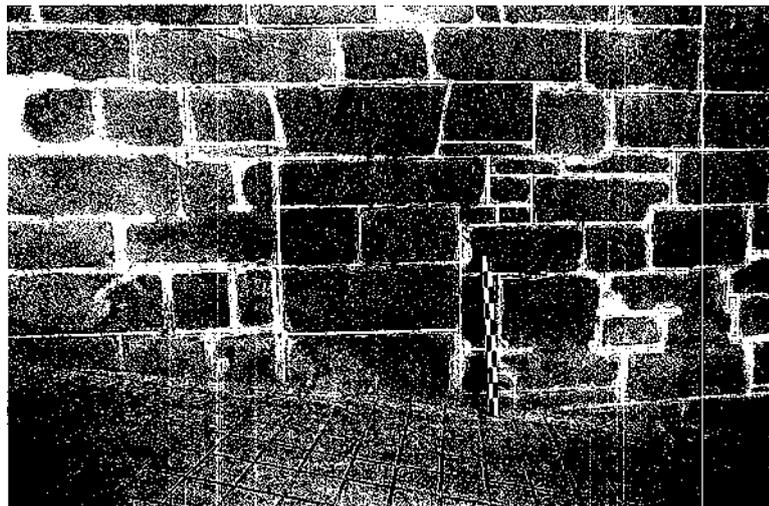
Na parte alta da abóbada, encostados à parede da Câmara, abrem-se três orifícios sub-circulares, que certamente dariam passagem aos canos de despejo do piso da cadeia (Fig. 3.1). Na espessa parede do edifício municipal há dois rasgos, um de menores dimensões e com desembocadura rampeada (Fig. 3.2) que é o término do cano em pedra que ascendia até às já mencionadas latrinas embutidas do primeiro andar. Fragmentos de telha caleira e argamassa compensam o recuo da parede devido ao rampeamento. Destas latrinas ficou-nos apenas a reentrância na parede onde outrora estiveram, numa das últimas reformas aproveitada para armário-arrumo do gabinete da presidência.

A segunda abertura seria uma porta (Fig. 3.1), mais de um metro elevada acima do piso lajeado do interior. Vazando a parede, daria saída para o exterior, permitindo assim o despejo dos dejectos que se iam acumulando na cloaca. A parede da cloaca que forma ângulo com a porta estreitece, deixando até à altura da soleira um soco, em parte rampeado, possivelmente para facilitar o trabalho de retirar o conteúdo mais ou menos sólido deste reservatório por meio de baldes e outros recipientes ou ferramentas a ser guindados. Se as juntas e os paramentos laterais não tivessem melhor isolamento do que aquele que se nos deparou no momento da obra, cumpririam perfeitamente a função de sumidouras. Lembremo-nos que o estrume tinha, até ao século vinte, uma valorização especial pela sua utilização para fins agrícolas, como aliás se documenta nas posturas municipais, por exemplo no código de 1816, que reserva a limpeza do existente em lugares públicos para a arrendar a quem pagasse pelo direito de recolher este importante fertilizante.

A abertura da cloaca para o exterior teria, em tempos, uma porta, de que vemos resto das dobradiças cravadas na pedra. Assim se evitaria a passagem de incautos e, sobretudo, se prevenia a fuga de presos que, como o fizeram os trabalhadores da obra, deslocassem alguma das pedras da abóbada, mesmo por baixo do soalho que calcavam, preocupação já expressada pelo corregedor, como vimos antes. Esta comunicação dava para um caminho estreito, que ligava o convento de Santo António dos Capuchos à igreja da Misericórdia, depois substituído pela actual avenida Araújo e Silva, inaugurada em 1895. Está hoje entaipada, mas é perfeitamente reconhecível no paramento do alçado do edifício voltado para a avenida (Fig. 3.3).
