UNA APROXIMACIÓN AL DISEÑO AMBIENTALMENTE CONSCIENTE EN ESPACIOS DE GUARDA. ESTUDIO DE CASOS

Analía Fernanda Gómez

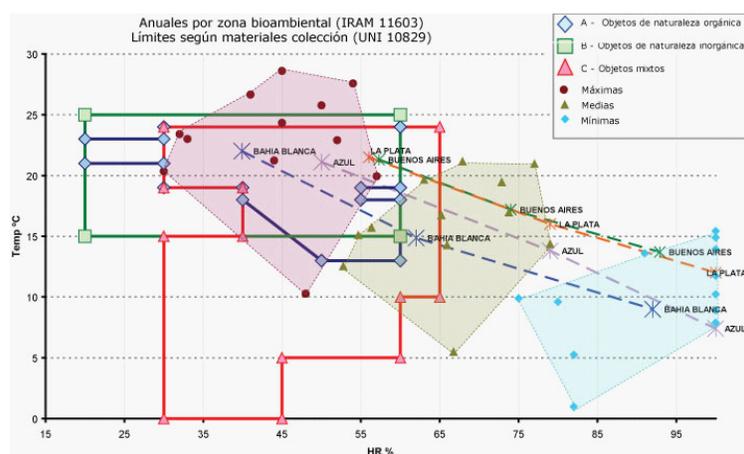
En la Figura 1 podemos observar el resumen del análisis de los valores anuales de temperatura y humedad relativa para todas las zonas bioambientales (IRAM 11603) y valores límites según materiales de la colección (UNI 10829) para cuatro localidades de la Provincia de Buenos Aires.

Figura 1: Resumen de análisis de valores anuales de T y HR

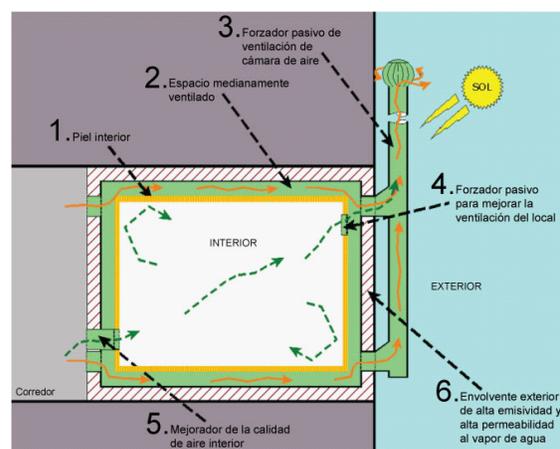
Para la aplicación de esta propuesta edilicia, se diseñó un sistema denominado **SISTEMA DEV (Doble Envolverte Ventilada)**. Figura 4.

Tiene como objetivo reducir la carga higrotérmica del local a fin de acondicionar el aire mediante técnicas pasivas, está compuesto de seis partes:

1. Piel interior
2. Espacio medianamente ventilado de baja emisividad en la cara interior
3. Forzador pasivo de ventilación de cámara de aire
4. Forzador pasivo para mejorar la ventilación del local
5. Mejorador de la calidad del aire interior
6. Envolverte exterior de alta emisividad y alta permeabilidad al vapor de agua

Figura 4: DEV –
Doble
Envolverte
Ventilada

Esta propuesta fue construida, medida y monitoreada para poder corregir y/o regular las condiciones, tratándose de un sistema que no requería aporte mecánico y los beneficios del ahorro energético que una solución tradicional hubiera ocasionado.

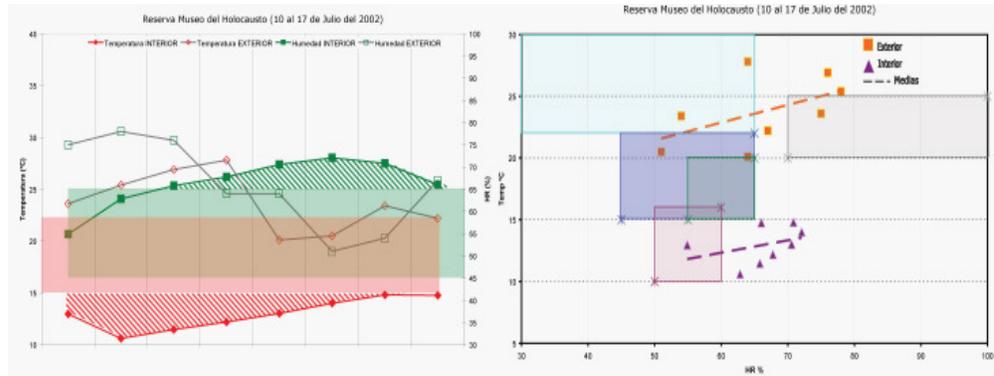
Figura 5: Mediciones anteriores a la intervención

Se realizaron mediciones en el espacio para determinar los trabajos a realizar para llevar los parámetros a los estipulados para los bienes a conservar. Surgiendo así el proyecto de refuncionalización.

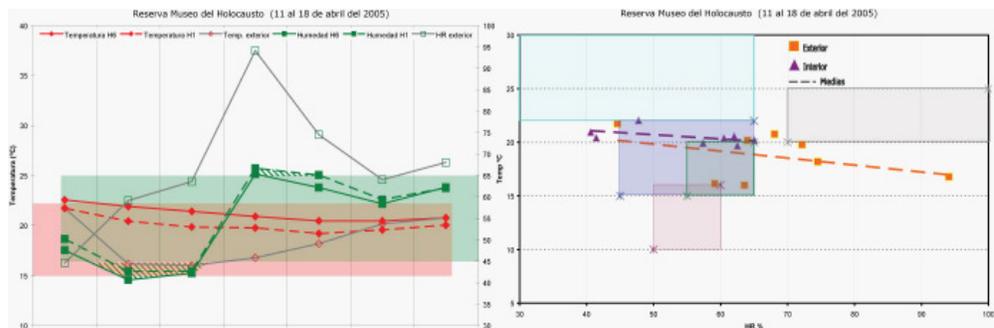
Poder construir este espacio ha servido de demostración y verificación de que con sistemas pasivos podemos regular los parámetros.

Figura 6: Mediciones posteriores a la intervención

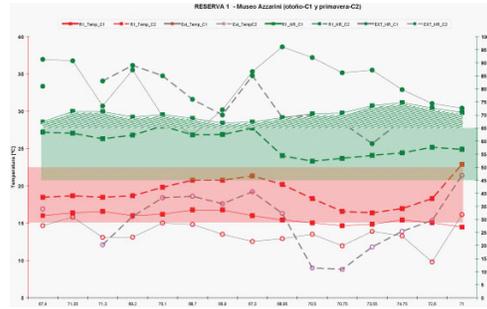
Figura 8: Medición Inicial Reserva 1

Los resultados de las mediciones en el análisis de diagnóstico de las Reservas (Figuras 8 y 9); y de la Biblioteca (Figuras 10 y 11). Planta y corte de la Biblioteca en la Figura 12.

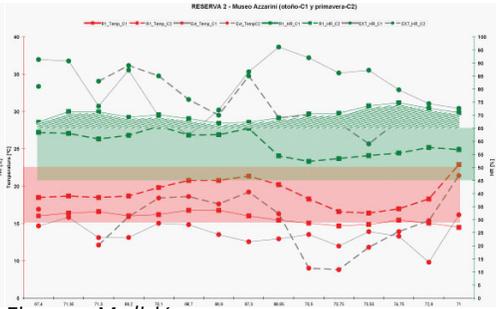
Figura 9: Medición Inicial Reserva 2

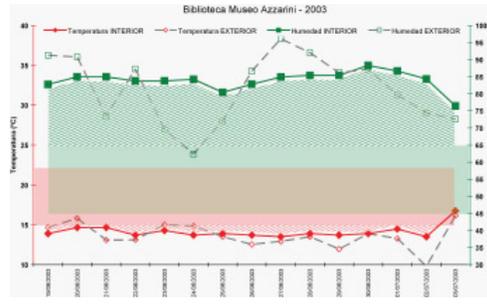
Figura 10: Medición Biblioteca (1º 2003)

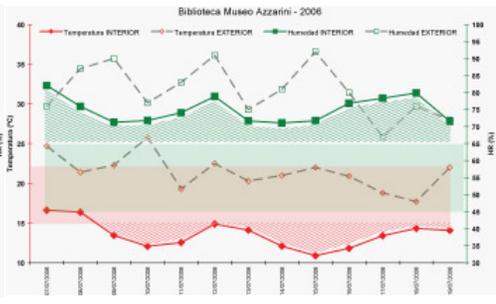
Figura 11: Medición Biblioteca (2º 2006)

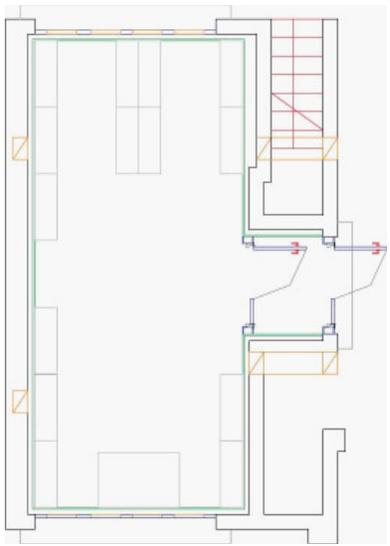
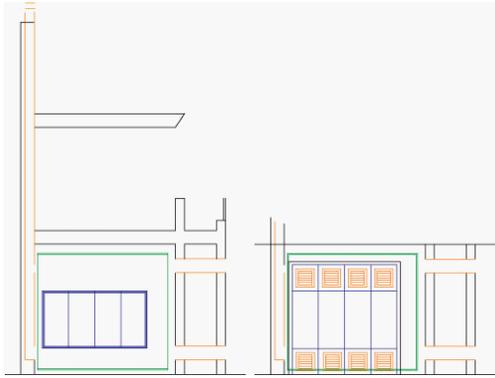
Figura 12: Planta y corte del Proyecto con Sistema de Doble Envoltente Ventilada para la Biblioteca

En la biblioteca, separada del edificio principal, se ha realizado el proyecto que se espera concretar el próximo año. Se ha aplicado el mismo sistema DEV que se utilizó en la Reserva del Holocausto, lo que nos garantizaría una baja importante en el grado de humedad.

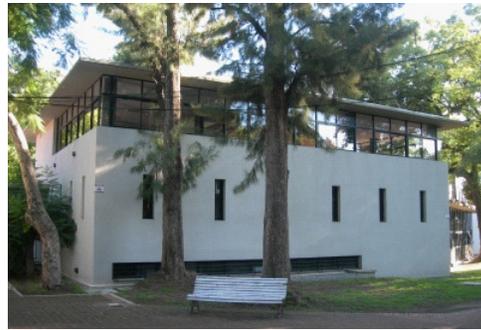
Figura 14: Vista exterior

El edificio consta de tres plantas: subsuelo (depósito de libros de préstamo), entrepiso (administración y colecciones especiales) y 1º piso (sala de lectura, revistas y libros de consulta). El entrepiso y subsuelo con una superficie de 87 m² cada piso y la sala de lectura con 128 m². Figuras 14 y 15.

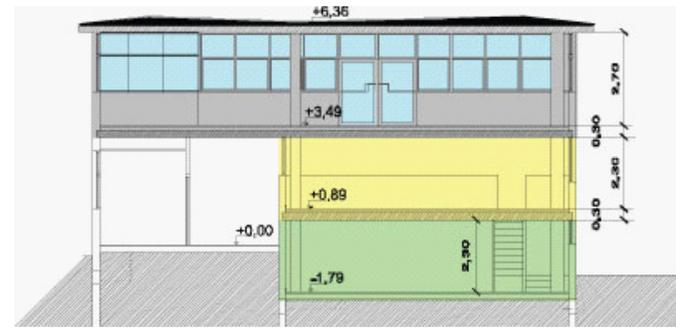
Figura 15: Corte del edificio

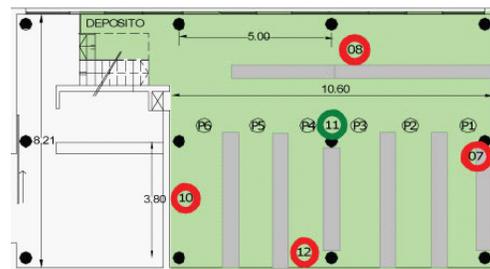
Para el monitoreo inicial se colocaron cinco adquisidores en el subsuelo y seis en el entrepiso. Este se realizó entre los días 18 y 24 de abril del 2007, permitiendo control para la adopción de medidas. Figuras 16 a 19.

Figura 16: Ubicación DataLoggers en Subsuelo

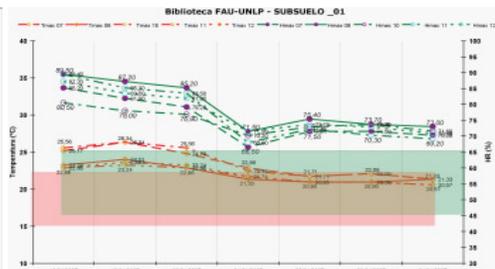
Figura 17: Primeras mediciones subsuelo

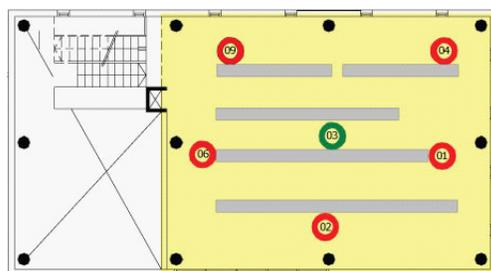
Figura 18: Ubicación DataLoggers en entrespiso

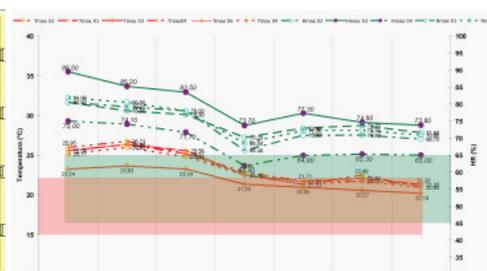
Figura 19: Primeras mediciones entrespiso

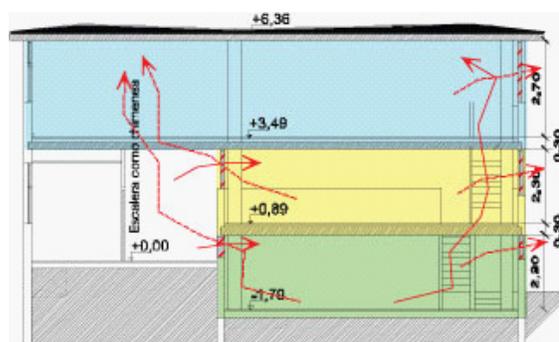
La primer intervención consistió en retirar dos paños fijos vidriados que dan al corredor central a nivel de entrespiso y la colocación de ventilaciones (rejas con registro del tipo AA de 20 x 40 cm) hacia el pasillo el muro en subsuelo. Figura 20. Con las ventilaciones realizadas en los dos niveles analizados, se consiguió reducir al 76% el tenor de HR pero sin alcanzar lo recomendable (50%).

Figura 20: Esquema de ventilaciones

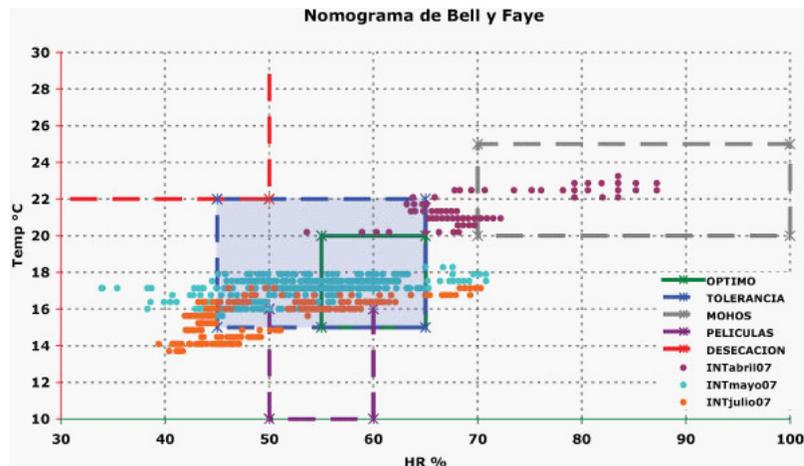
Como las medidas “pasivas” no permitieron restaurar la condición de equilibrio, se colocó un deshumidificador en el subsuelo. Con el fin de poder continuar bajando y estabilizar el tenor de humedad a valores aceptables, para la conservación del papel. La condición de la estabilización se observa en la Figura 21.

Figura 21: Evaluación de las mediciones
