Precipitações extremas na Região Demarcada do Douro: consequências geo-ambientais

António de Sousa Pedrosa
Márcio Ribeiro Martins

Precipitações extremas no período Primavera-Verão na Região Demarcada do Douro

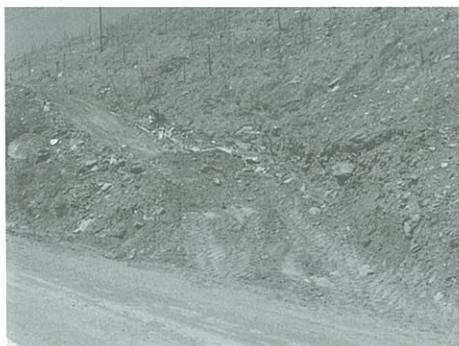
Foto n.º 1 | Estrada Municipal (Murça-Sobreira) após deslizamento de terras.

Os prejuízos foram muitos. Duas estradas municipais ficaram interrompidas devido ao arrastamento de terra de vinhas novas para a via (foto n.1), condutas de água que servem a freguesia de Candedo rebentaram e pelo menos 1500 pessoas ficaram sem água durante quatro ou cinco dias, 700 hectares de culturas foram arrasados, destruindo 1500 pipas de vinho tratado.

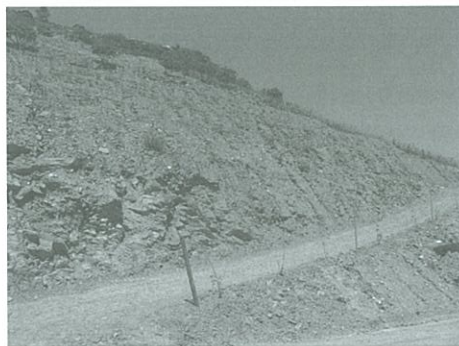
Foto n.º 2 | Ravinamentos nos taludes de uma vinha em patamares (Sobreira, Murça), após precipitação intensa de 7/06/04.

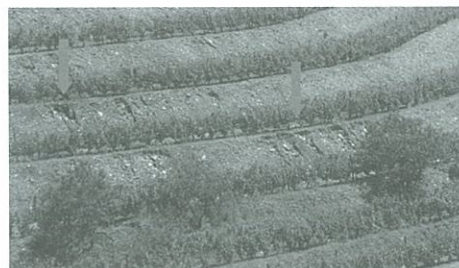
Foto n.º 3 | Ravinamentos nos taludes de uma vinha em patamares (Sobreira, Murça), após precipitação intensa de 7/06/04.

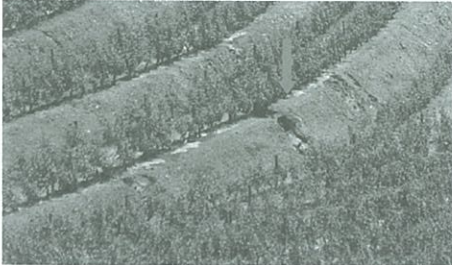
Foto n.º 4 | Vinha em patamares (Sobreira, Murça) após a precipitação intensa de 7 de Junho de 2004.

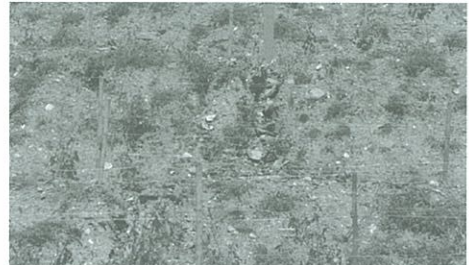
Foto n.º 5 | Ravinamentos nos taludes de uma vinha em patamares (Sobreira, Murça), após precipitação intensa de 7/06/04.

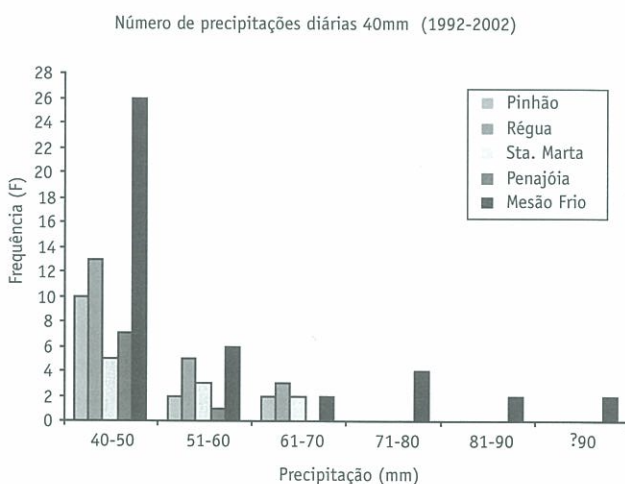
Gráfico n.º 3 | Precipitações diárias $\geq 40\text{mm}/24\text{h}$ em cinco estações da Região Demarcada do Douro (1992-2002).

Voltando novamente à RDD^{em c}, se não é surpreendente chover 30 a 40mm num dia, o mesmo não se passa se essas quantidades se concentrarem em meia hora ou menos, pelo que a escolha de um registo diário da ordem dos 100mm, asseguram a existência de problemas associados ao excesso de água⁸. Como não nos foi disponibilizada a informação de todas as Estações de Aviso existentes na Região Demarcada, não podemos avançar com o número real de acontecimentos com essa ordem de grandeza. Sabemos apenas que em Mesão Frio, entre 1992 e 2002, por duas vezes, precipitaram 102mm nos dias 25 de Dezembro de 1995 e 23 de Novembro de 1996 (gráfico n.3).

No entanto, pela análise do gráfico anterior, precipitações $\geq 40\text{mm}$ não são raras, salientando-se uma vez mais Mesão Frio com 26 eventos com quantitativos compreendidos entre os 40 e 50mm/dia

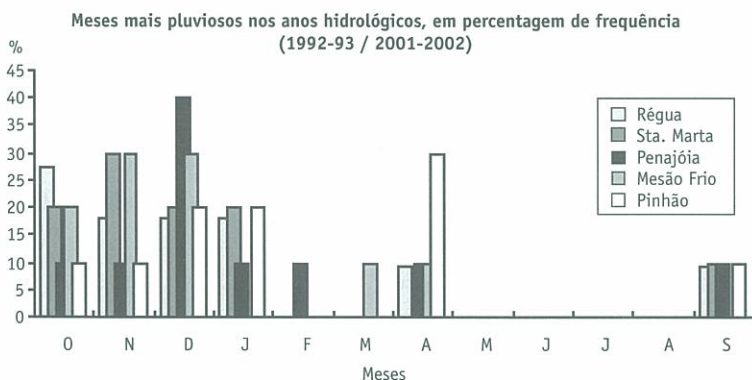
Gráfico n.º 4 | Meses mais pluviosos nos anos hidrológicos, em percentagem de frequência (1992-93 / 2001-2002)⁹

No sentido de evidenciar as características do regime pluviométrico na RDD, analisaram-se os registos das séries de precipitação de cinco estações (1992-93 / 2001-2001), em função dos quantitativos pluviométricos mensais e, de acordo com a análise frequencial, determinaram-se os meses mais pluviosos (gráfico n. 4).

O mês de Dezembro é aquele que mais frequentemente se constitui como o mês mais pluvioso para Penajóia e Mesão Frio, enquanto que para a Régua, é o mês de Outubro (27%). Para Santa Marta de Penaguião, os meses mais pluviosos são os meses de Outono-Inverno, salientando-se Novembro com 30% de frequência. Para o Pinhão, é o mês de Abril que mais frequentemente se constitui como o mês mais pluvioso. Para este posto meteorológico, na série de anos estudada, as precipitações médias mensais de Abril e Maio só são ultrapassadas por Dezembro (ver quadro II apresentado nas caracterização climática da RDD).
