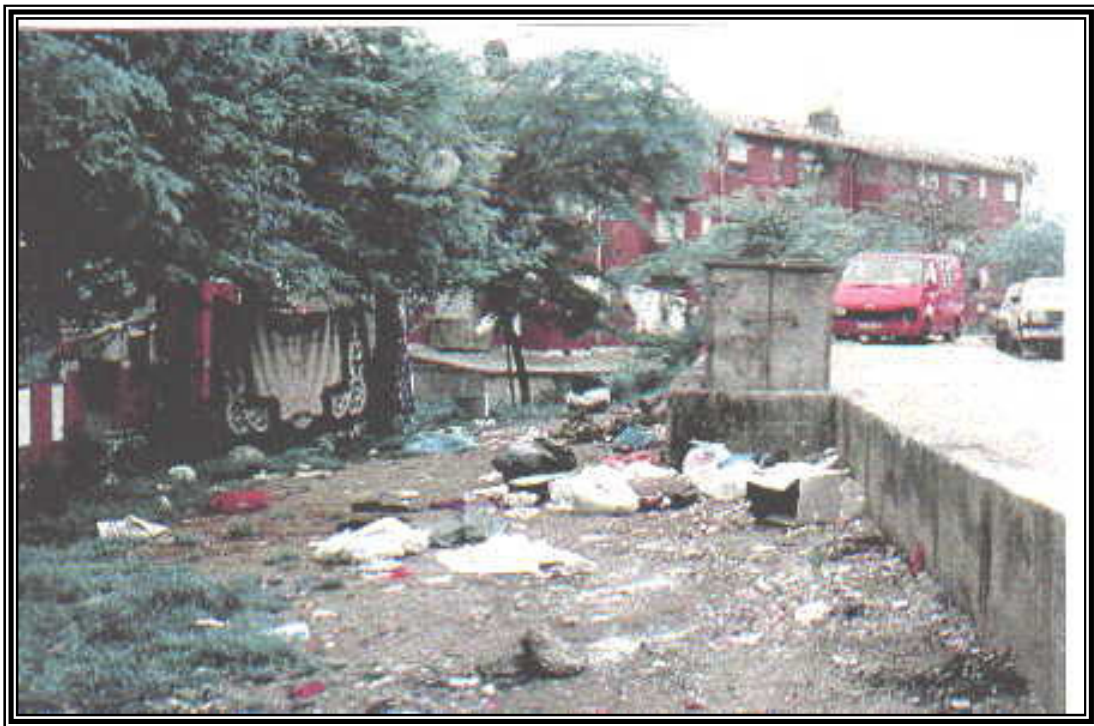
Fotografia 42 – Bairro de S. João de Deus, falta de limpeza nos espaços exteriores

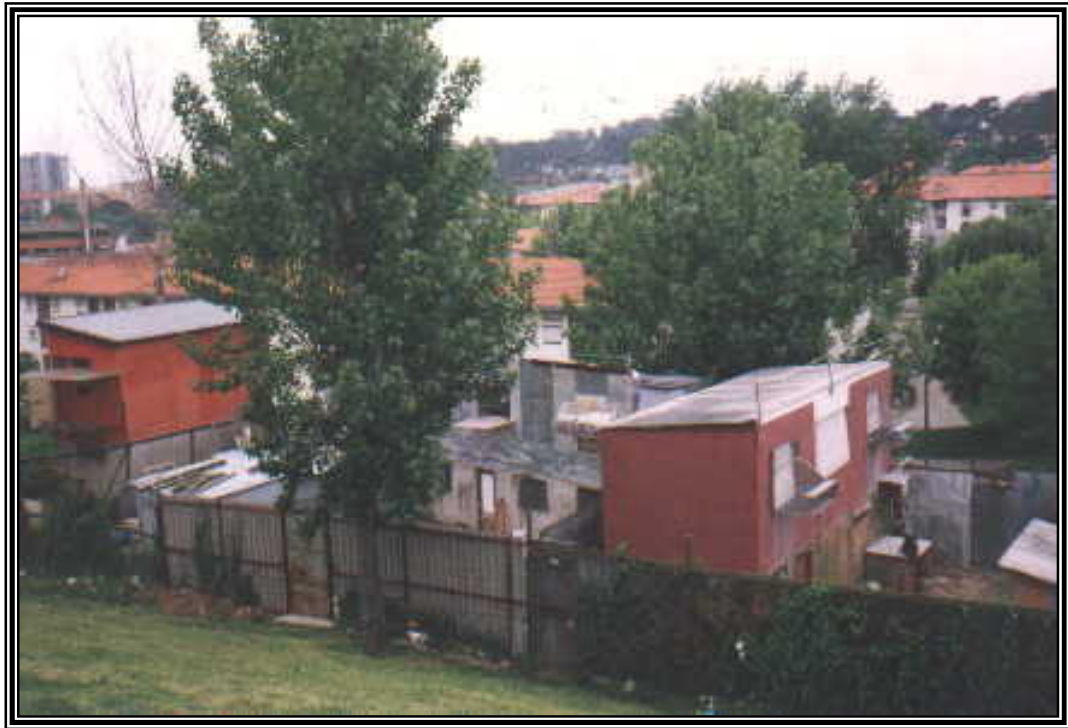
Fotografia 74 – Anexos e pombais construídos na traseira dos edifícios

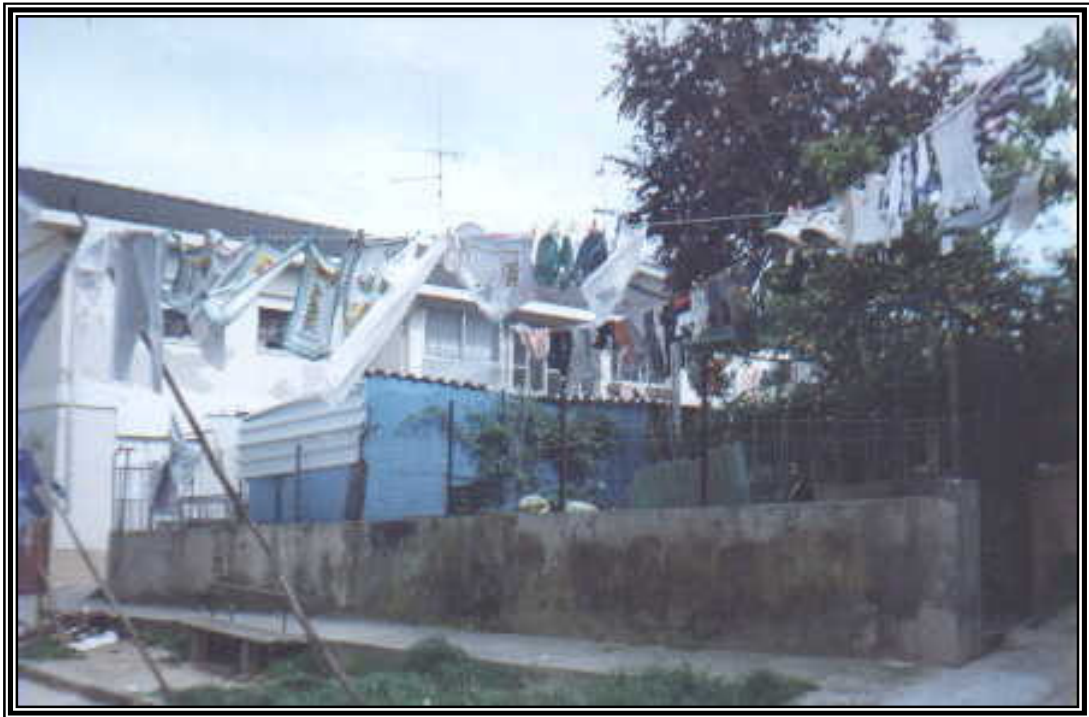
Fotografia 75 – Anexos construídos nas traseiras para arrecadação e roupas penduradas no exterior do Bairro
