O CUBO ARTILHEIRO DA BARBACÃ DO CASTELO DE FREIXO DE ESPADA À CINTA NO CONTEXTO DA ARQUITETURA DE TRANSIÇÃO DA RAIA TRANSMONTANA EM FINAIS DO SÉCULO XV

JOÃO NISA*

TÂNIA FALCÃO**

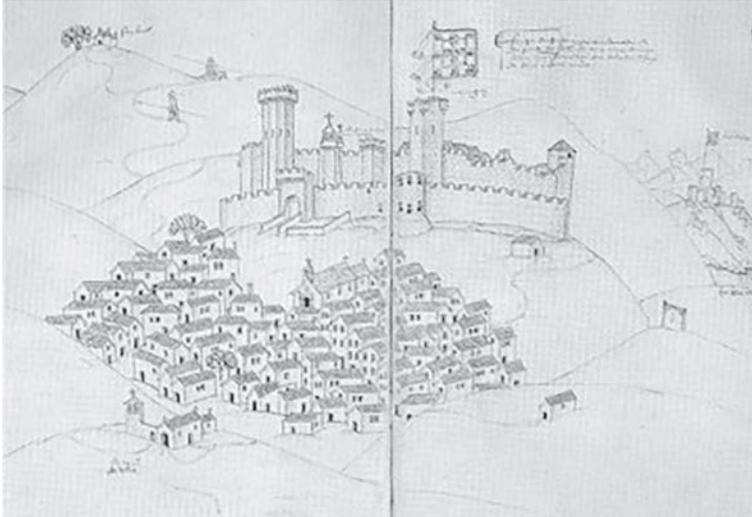
Fig. 1.
O castelo de Freixo de Espada à Cinta, segundo Duarte d'Armas (c. 1509-1510).

Para melhor compreender a estrutura que foi identificada durante os trabalhos de escavação arqueológica, importa recuar e analisar o desenho de Duarte d'Armas. Nessa representação, constatamos que a barbacã na sua face virada a W, é composta por uma entrada, com os seus parapeitos ameados e duas troneiras abertas no pano de muralha, uma no nível superior e uma no nível inferior. Ao lado destas troneiras encontra-se um torreão, de planta circular, que alarga na base formando um alambor, com dois níveis de tiro, cada um composto por três troneiras cruzetadas. Esta imagem, imponente e robusta, tirada “do sull”, contrasta de forma antagónica com o “debuxo” tirado da parte norte: uma barreira sem ameias, com duas portas (uma “falsa”), com o parapeito a apresentar um elevado estado de degradação. Salta ainda a vista a ausência de troneiras abertas no pano de muralha, bem como a inexistência de qualquer torreão. Este contraste sugere que a parte da barbacã onde se localizava a porta de entrada na fortificação poderá ter sofrido obras de conservação ou mesmo de modificação, destinadas a capacitar a fortaleza para um novo modo de fazer a guerra, culminando com o rasgar (ou construção de raiz) de troneiras no pano de muralha e com a edificação de um torreão (ou cubo artilheiro).

A banda do sul, possivelmente devido à sua condição, naturalmente defensável¹, não terá sido contemplada com esta modificação, por se julgar desnecessário, não querendo com isso dizer que não possa ter sofrido obras de reparação ainda durante o reinado de D. Manuel I. Na planta do desenho de Duarte d'Armas verificamos que o «cubelo he abobadado e tem d'altura 9 v» (cerca de 9,90 m); ou seja, foi projetado com o intuito de resistir ao impacto dos projéteis de artilharia. Estruturas deste tipo são referidas, na bibliografia espanhola, como “cubos” ou “cubetes” artilheiros (cubo pela abóboda, em árabe “al-quba”, e não pela sua planta), construídos entre 1474 e 1500 (La Mota, Coca e Caracena), como resposta ao poder devastador da artilharia, permitindo que a estrutura pudesse suportar o tiro parabólico do assaltante sem a abóboda se abrir. Entre as inovações deste período destacam-se a adoção de recintos mais baixos que a fortaleza (barreiras ou barbacãs), com as peças colocadas a cotas mais baixas para executarem o tiro rasante; a colocação de torres junto aos flancos e às portas das fortificações; a construção de fossos em frente à barbacã e a “alamborização” (construção de taludes pétreos) da própria barbacã e/ou de torres, de modo a que não pudessem ser destruídos pelo fogo inimigo ou pela sabotagem das suas fundações, pela construção de galerias de minas².

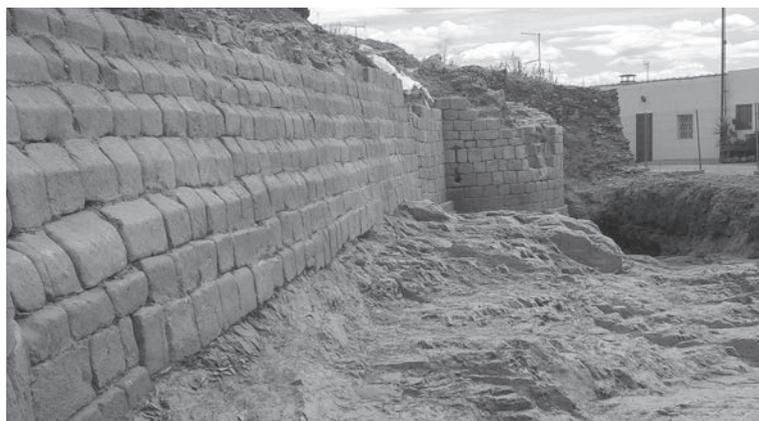
Fig. 2.
Cubo da barbacã,
visto de norte.

A implantação desta estrutura, poucos metros à frente da torre de menagem, permitia a realização de duas tarefas fundamentais: proteger o centro administrativo da fortificação e fazer fogo sobre o caminho de acesso à fortaleza, cobrindo a porta da barbacã. Se analisarmos a disposição das troneiras, constatamos que a sua disposição não é uniforme; isto é, as troneiras 1 e 2 encontram-se mais pró-

ximas uma da outra, do que a troneira 2 em relação à troneira 3. Esta aglomeração permitia que abrissem fogo de forma concertada, tal como as duas troneiras abertas na muralha da barbaca. Em termos de organização espacial da estrutura, a mesma parece desenvolver-se em função do afloramento (UE 516) que serve de base às escadas, limitando o espaço existente no interior da mesma. O acesso ao interior era realizado por intermédio de um lanço de escadas, em granito, com a entrada ao nível do adarve da barbaca, possibilitando o acesso ao nível inferior e ao nível superior. Estas escadas, doze em número, de formato paralelepípedo, com comprimentos que variam entre os 86 cm e os 1,09 m, apresentam duas formas de colocação, umas adossadas e outras embutidas. Uma das situações que saltam imediatamente à vista quando se percorrem as escadas, no sentido descendente, é o desnível existente entre o último degrau e o “piso” identificado (UE 513). Em nossa opinião, este “piso” em argamassa, com algumas pedras de xisto, constituirá a preparação de um piso construído com material perecível, muito possivelmente madeira, como parece indiciar um orifício aberto no afloramento, por certo para a inserção de algum travejamento que constituiria a base do piso em madeira. Dos doze degraus, dez apresentam marcas de canteiro, com um motivo cruciforme (+) a ser o denominador comum. Alguns chegam a apresentar três marcas de canteiro, um por cada elemento que constitui o degrau. Existe ainda um degrau que contém uma possível gravura antropomórfica, de simbologia indeterminada.

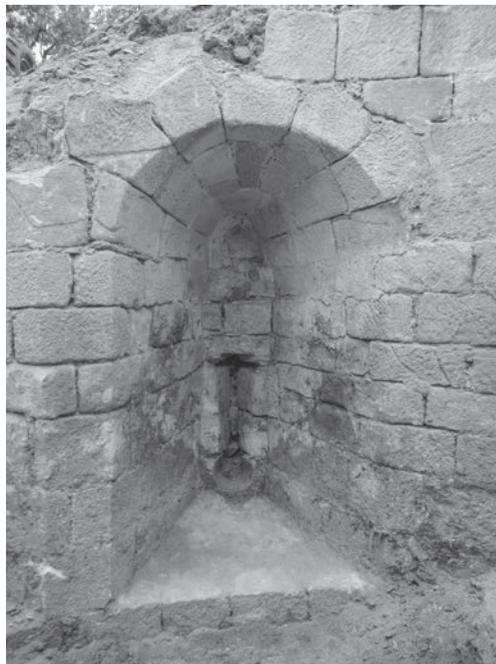
Fig. 3.
Câmara de tiro da troneira 1,
vista do interior do torreão.

As troneiras, que neste momento apresentam morfologias distintas, deveriam assemelhar-se, inicialmente, à troneira 1. Esta apresenta uma câmara de tiro composta por uma entrada em arco de volta perfeita, com cerca de 2,35 m de altura no seu ponto mais elevado, afinando em direção ao interior, onde a sua altura é mais reduzida. A largura varia entre os 1,30 m junto à entrada e os 45 cm junto à boca da troneira. A abertura da troneira, cruciforme ou cruzetada, tem 99 cm entre a sua base hemisférica e o topo. O piso é de granito, com capeamento em argamassa. Apresenta sinais de reparação, não coetâneos com a época de construção, na zona superior, através da presença de uma argamassa de cor branca, muito quebradiça. Há ainda que referir a utilização do xisto para refecimento de juntas e remendo de possíveis reparações. Na face do lado esquerdo da câmara de tiro, como quem observa a partir do interior do torreão, são visíveis marcas de fogo. No que diz respeito à troneira 2, encontra-se bastante danificada, já sem o arco da câmara de tiro (1,95 m de altura) e com a face externa igualmente ausente. Ainda assim, o piso encontra-se preservado, constituído por pedra de granito e capeado a argamassa amarelada. Existem vestígios de reparações em ambos os lados da câmara de tiro, com um grande remendo, em xisto, do lado direito, com incidência elevada de argamassas amareladas e esbranquiçadas. Podemos observar ainda a utilização de diferentes ferramentas no talhe das pedras, que não possuem qualquer marca de canteiro. Mais afastada das duas anteriores, virada para a banda de Espanha, a troneira 3 encontra-se completa, embora já não possua o seu arco original. Não é desprovido de sentido associar esta reconstrução da câmara de tiro a uma sutura na parede Este, cerca de 60 cm à sua esquerda, o que parece indiciar um abatimento deste paramento, em princípio sem influência nos restantes. Na parte superior da câmara de tiro são visíveis duas grandes lajes de xisto e uma de granito, que formam o topo da mesma. A troneira encontra-se incompleta, faltando-lhe uma pedra do lado esquerdo. Duas pedras do lado direito serão, aparentemente, originais. Tem remendos bastante visíveis (e grosseiros) em ambos os lados e na parte superior, compostos por pedras de xisto, de dimensão variada e por argamassas brancas. O círculo hemisférico que corresponde à abertura da troneira é mais largo no que nas restantes duas. Na face esquerda, mais junto à base, há uma marca de canteiro, idêntica às outras que foram identificadas no torreão (+).
