# ASPECTOS DE LA ARQUITECTURA DE FUENTE ÁLAMO

Hermanfrid Schubart\*

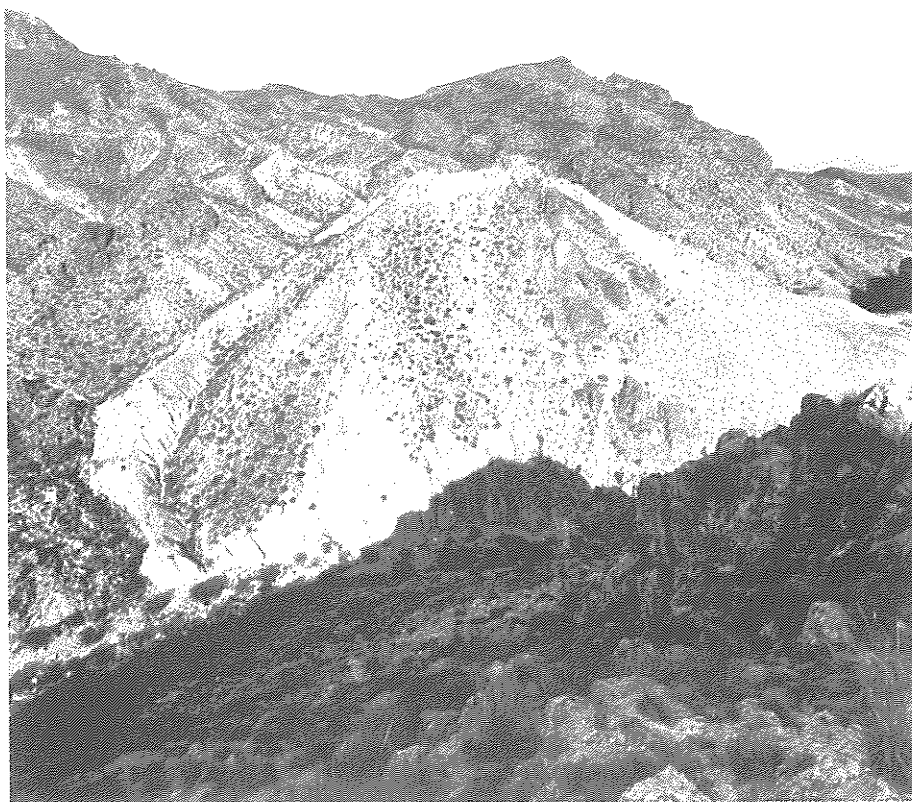
**Fig. 2** – Fuente Álamo, 1979 durante las excavaciones desde el Noreste, 1979.  
Inst. Neg. Madrid R 100-79-10.

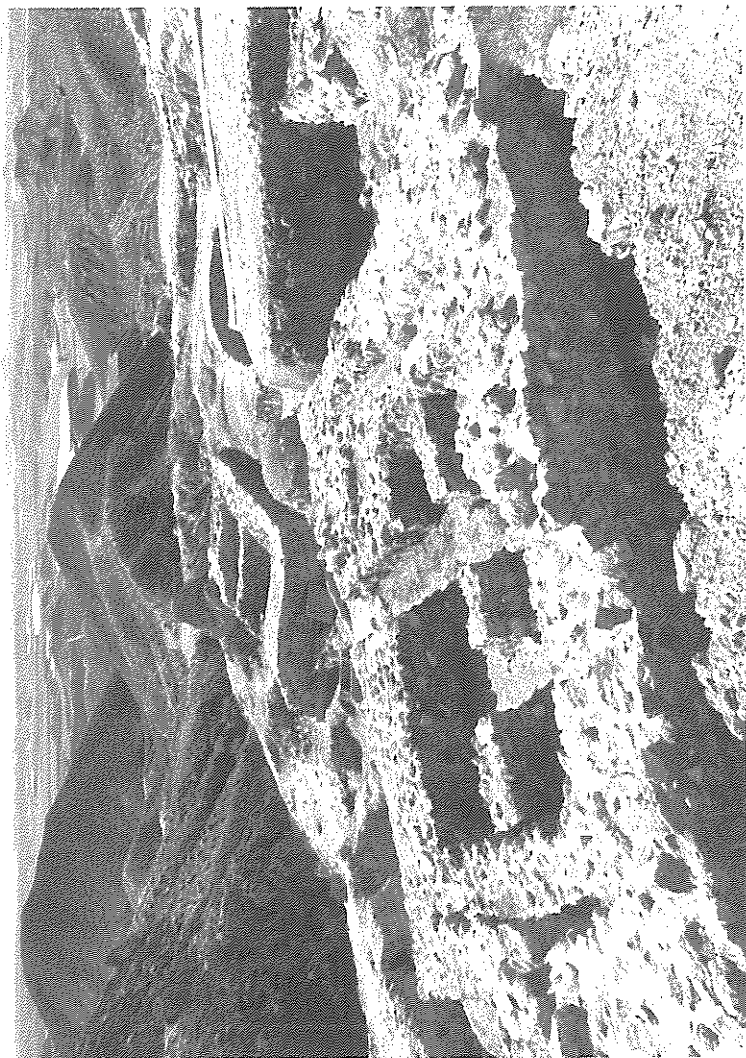
**Fig. 3** – Fuente Álamo, los grandes edificios rectangulares despues de su restauración – se observa la línea del marmol blanco – 1996, desde el Norte. Inst. Neg. Madrid R 36-96-I.

Durante y después de las campañas de excavación se han hecho grandes esfuerzos para conservar y restaurar los restos arquitectónicos poniendo mortero entre las piedras de las paredes y cubriendo sus superficies con piedras o con un barro impermeable. En los casos de reconstrucción de los edificios se marcaba la diferenciación de las partes originales de las partes reconstruidas con una línea continua de mármol blanco – igual como lo hice en Zambujal. Las cistas sepulcrales que se encontraron en situaciones, donde las excavaciones tenían que seguir, se trasladaron al alto de la colina de Fuente Álamo al lado de la redescubierta tumba I, formando allí un “museo al aire libre” de estos monumentos sepulcrales.

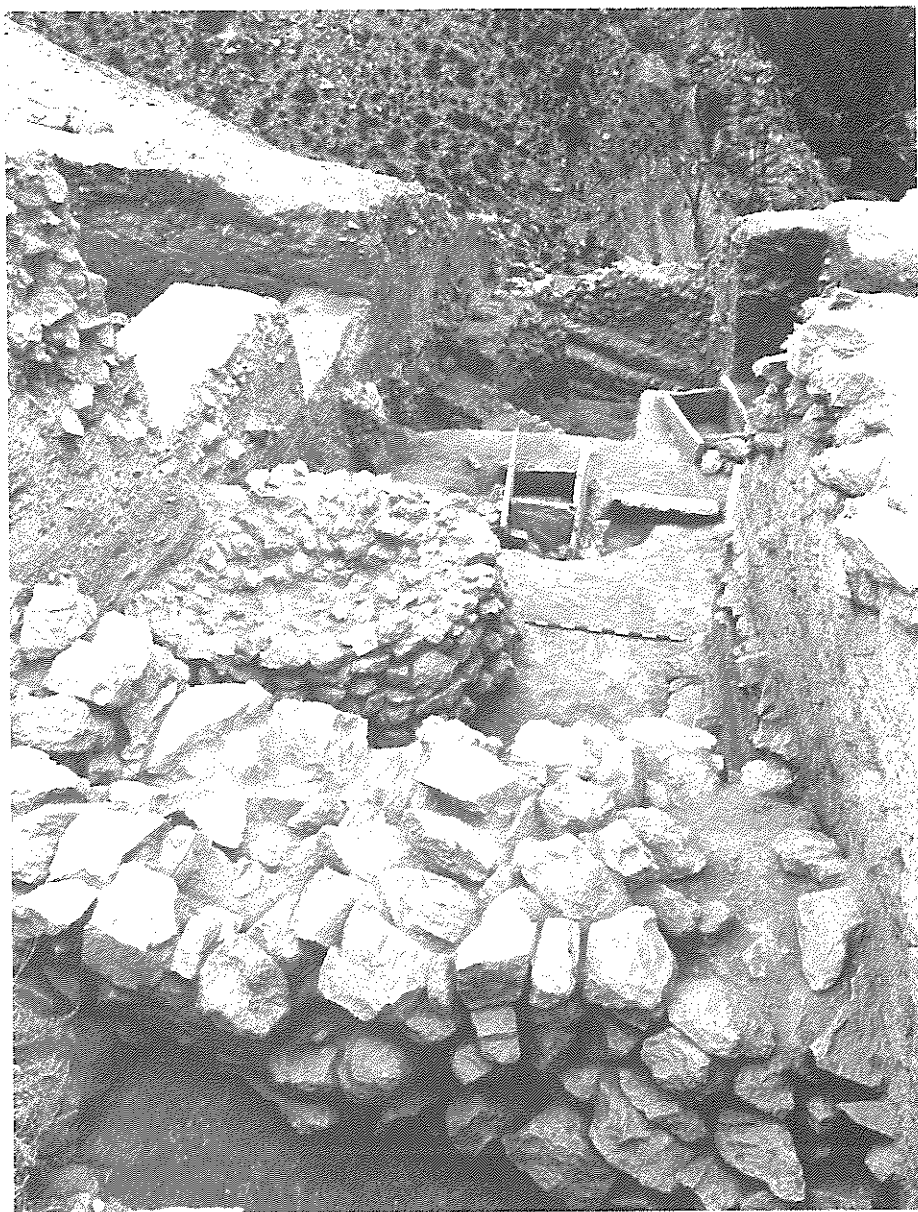
**Fig. 4** – Fuente Álamo, el corte principal desde el Oeste 1979, el edificio circular (base de un probable horreo) antes de su restauración. Inst. Neg. Madrid R 110-79-8/9.

Los horizontes argáricos se caracterizan por las construcciones de los muros de contención para las terrazas preparadas para la edificación de viviendas o estructuras con un destino público como el conjunto de 4 construcciones circulares del horizonte I utilizadas probablemente como horroas. En cada uno de los horizontes III y VI existe un gran edificio rectangular al parecer también con una función pública caracterizando la zona alta de Fuente Álamo como un distrito central en el cual también hay que buscar las viviendas de la élite como lo indican las tumbas principescas 1 y 75, en contraposición a las laderas de la colina, donde se encuentran otras viviendas junto con talleres de diferentes fines documentados por los hallazgos de molinos, pesos de telar, tinajas, y de un horno.

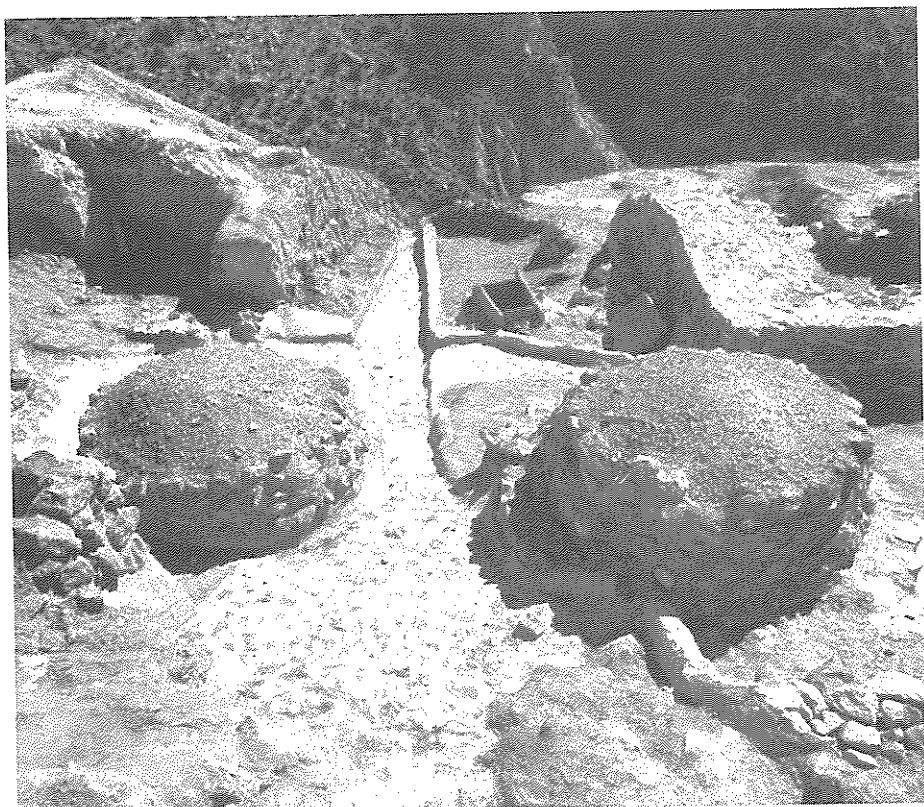
**Fig. 5** – Fuente Álamo, dos de los cuatro edificios circulares despues de su restauración, igual como el edificio rectangular H a la derecha y los canales modernos para un desague adecuado. 1996 desde el Oeste. Inst. Neg. Madrid R 36-96-11.

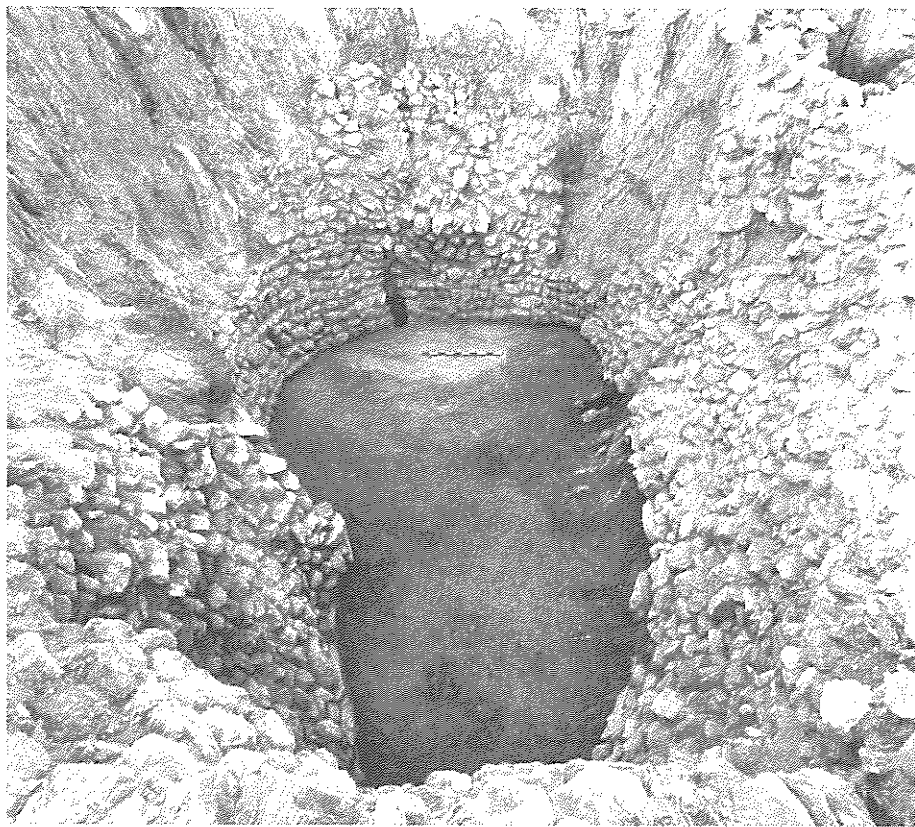
Fig. 6 – Fuente Álamo, la cisterna recién excavada 1988 con sus agujeros de grandes postes, desde el Sur. Inst. Neg. Madrid R 72-88-10.

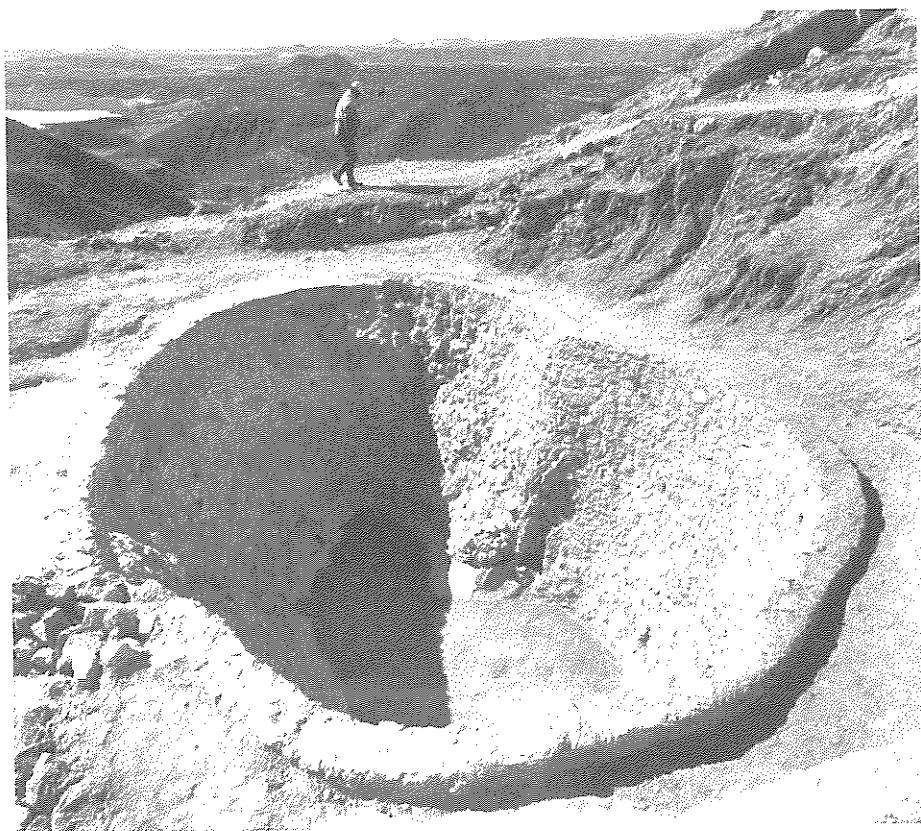
**Fig. 7** – Fuente Álamo, la cisterna después de su restauración – se observan las líneas de mármol blanco – 1996, desde el Norte. Inst. Neg. Madrid R 36-96-12.
