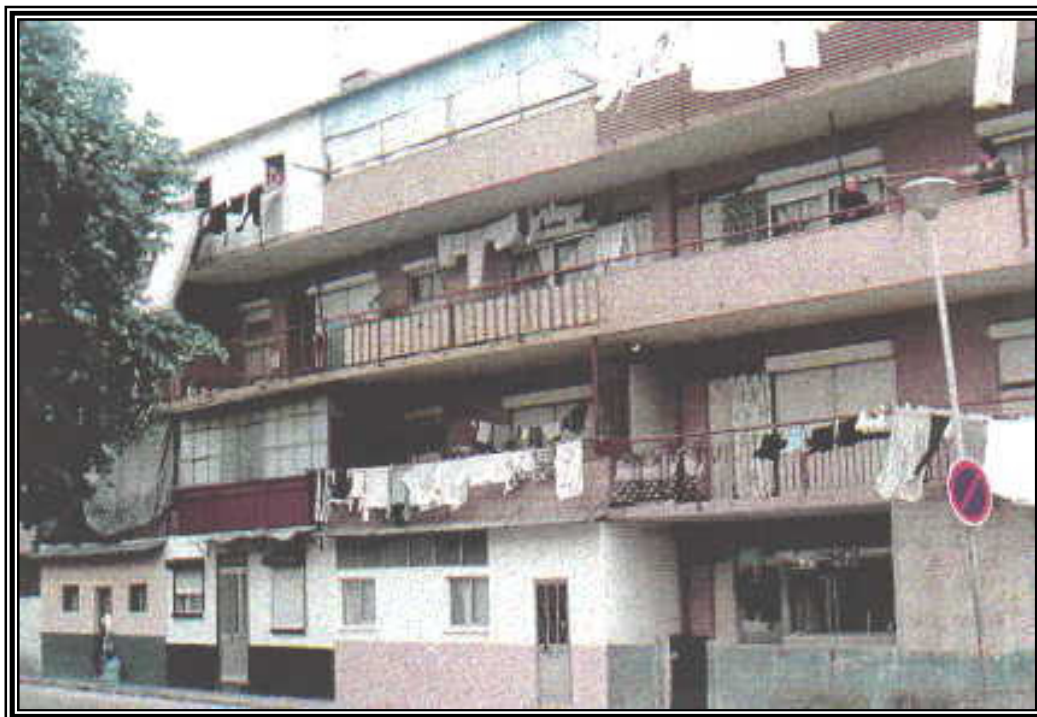
Fotografia 46 – Varandas de acesso aos alojamentos fechadas sem qualquer uniformização, no Bairro de S. João de Deus

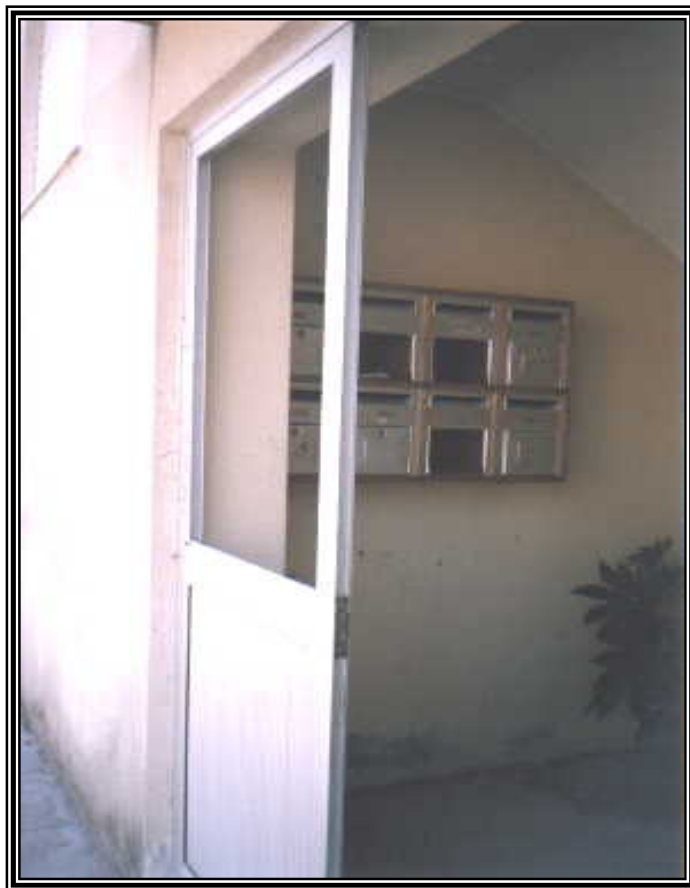
Fotografia 50 – Marcas de degradação, porta sem vidros, caixas de correio destruída, no Bairro do Cavaco

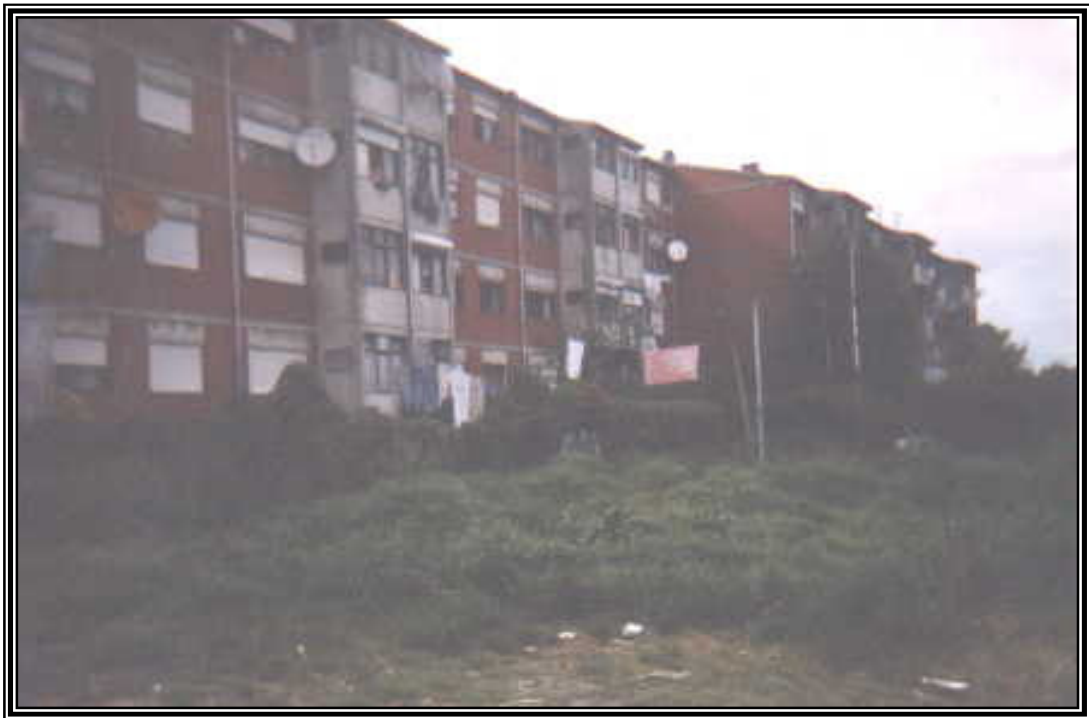
Fotografia 71 – Espaço verde mal cuidado, roupas penduradas no exterior e parabólicas nas janelas

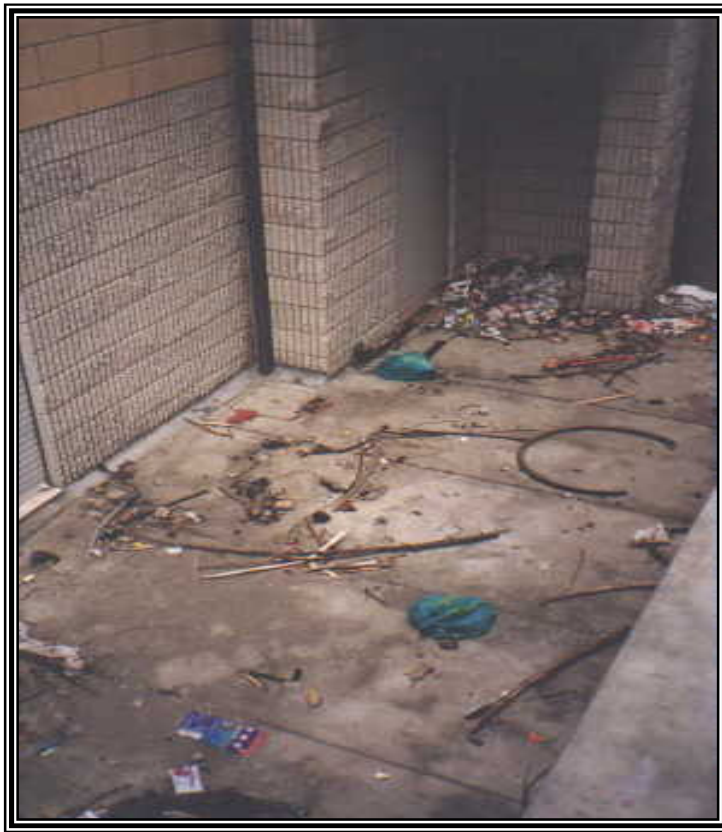
Fotografia 72- Lixo no espaço exterior

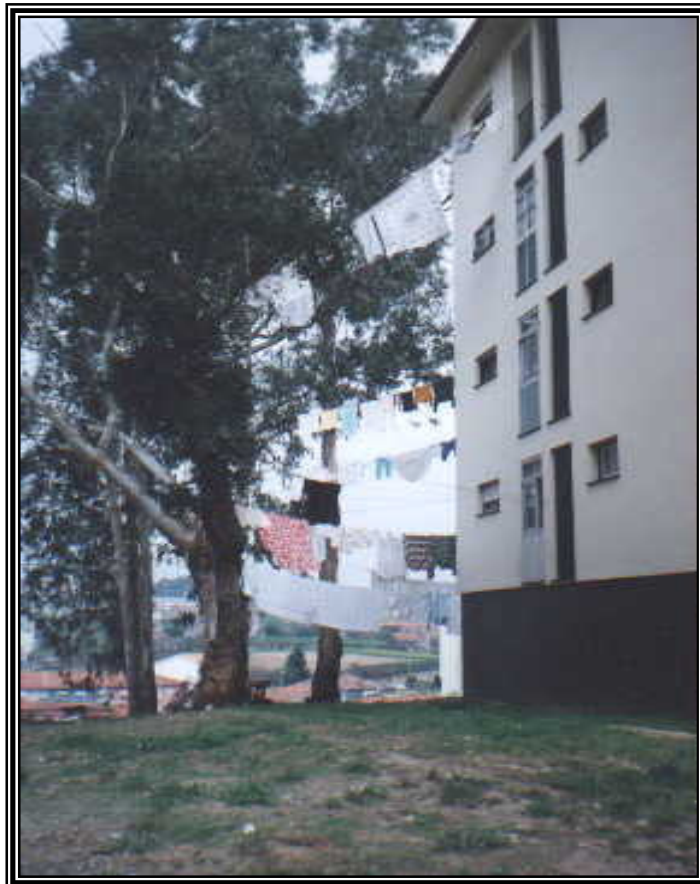
Fotografia 73 – Roupas penduradas no exterior
